# 富良野市学校施設長寿命化計画 (案)

令和 元年 11月

富良野市教育委員会

## 6. 主な部位別劣化状況

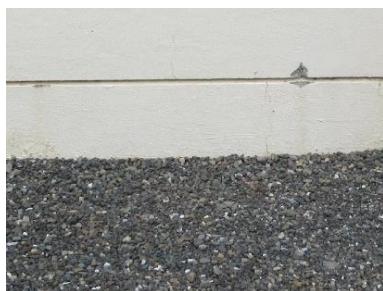
教室棟は、外壁コンクリートの欠損・ひび割れ、屋内の壁や床のひび割れ、塗装塗膜の欠損、木製建具、家具の劣化が見られます。機械設備が老朽化し、給水管の腐食による水呑み・手洗いの一部が著しいです。管理棟は、外壁にひびわれが多数見られます。

■教室棟 外壁－コンクリートの欠損、ひび割れ

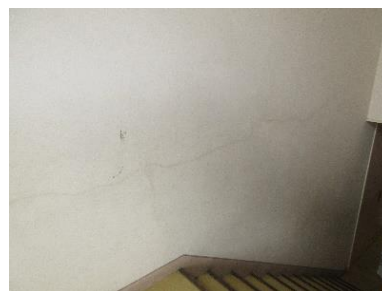
■教室棟 内部仕上－壁ひび割れ

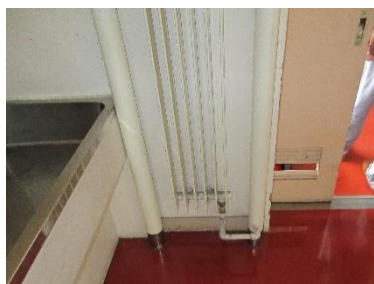
■教室棟 内部仕上－木製建具欠損

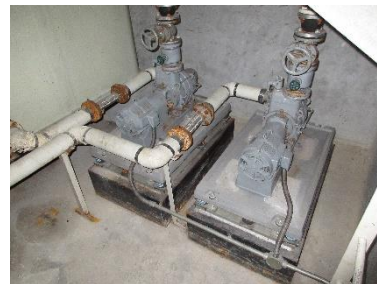
■教室棟 機械設備－老朽化、配管の発錆

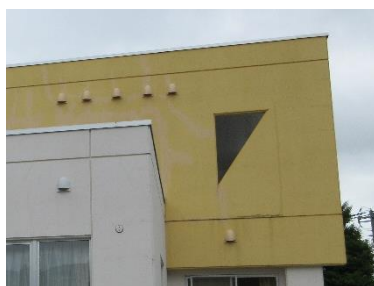
■管理棟 外壁－コンクリートのひび割れ

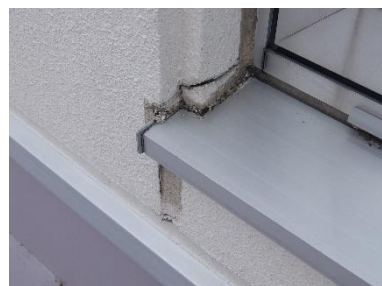
■管理棟 サッシ水切部－コンクリートひび割れ

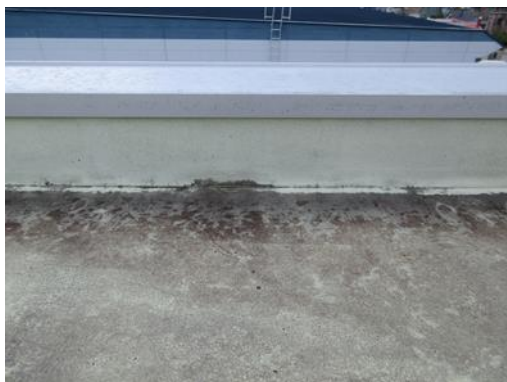
■管理教室棟 屋上防水層の亀裂

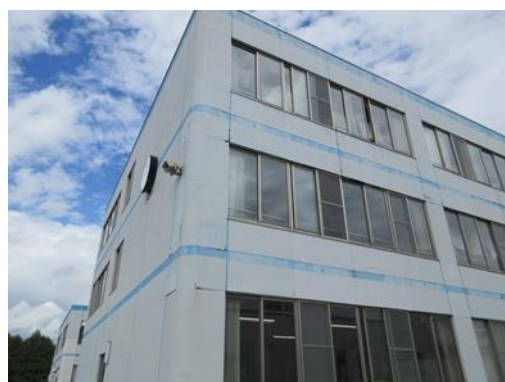
■管理教室棟 外壁一外断熱パネルの剥離

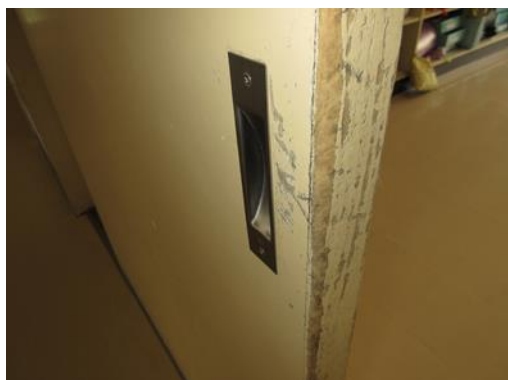
■管理教室棟 内部仕上－木製建具欠損

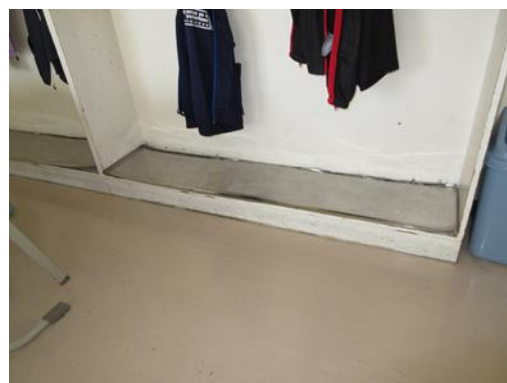
■管理教室棟 内部仕上－木製家具劣化

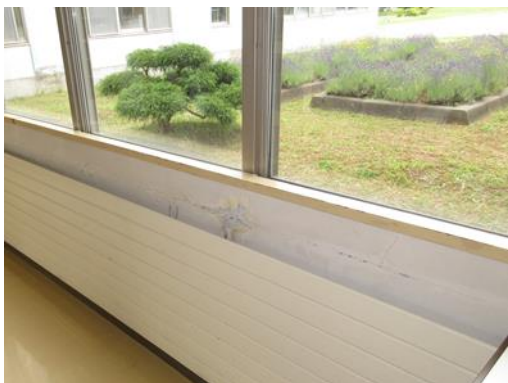
■管理教室棟 内部仕上－渡り廊下壁ひび割れ

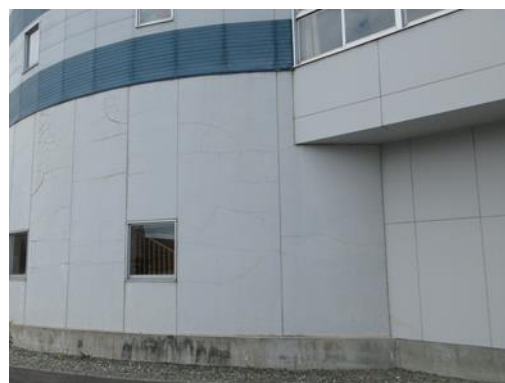
■体育館 外壁－樹脂モルタルのひび割れ

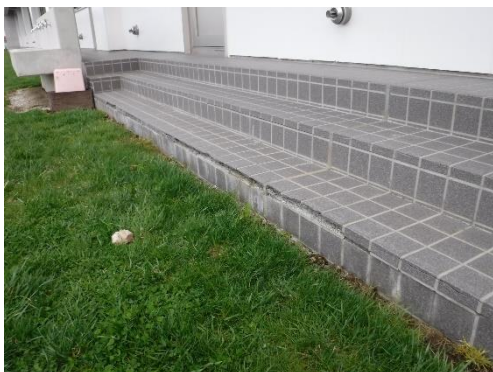
外部ポーチ階段部分のタイルのひび割れが見られます。

■校舎・体育館棟 外部一階段のタイルひび割れ

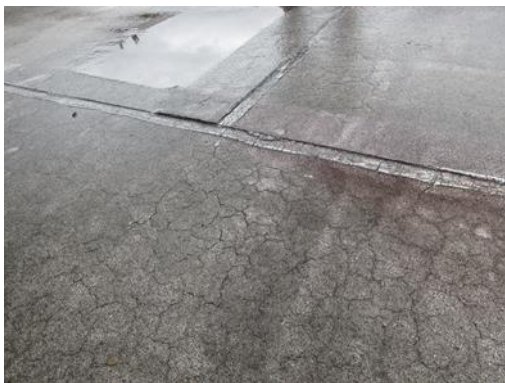
■管理教室棟 屋上ー防水層の亀裂

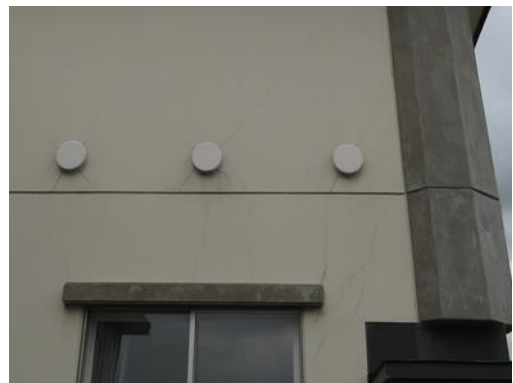
■管理教室棟 外壁ーコンクリートのひび割れ

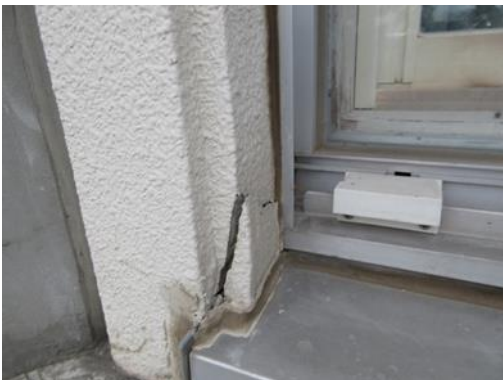
■管理教室棟 サッシ水切部ーコンクリートのひび割れ

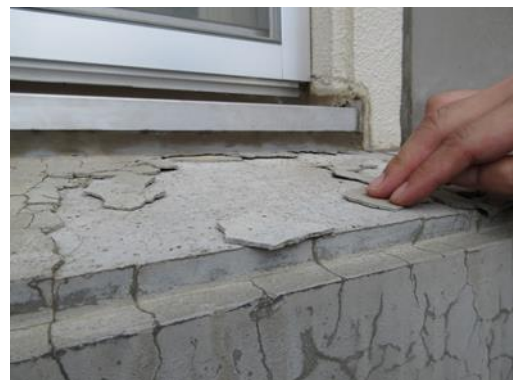
■管理教室棟 水切部ーモルタル仕上げの剥落

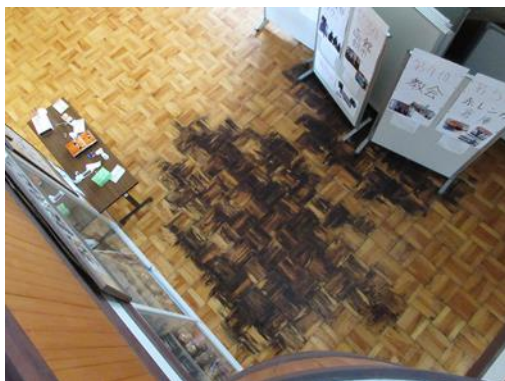
管理教室棟は、屋上防水層の亀裂、外壁コンクリートの欠損・ひび割れが見られます。内部では、1 階ホールのフローリングブロックが水分により黒く変色しています。

■管理教室棟 内部仕上ーホール床の変色

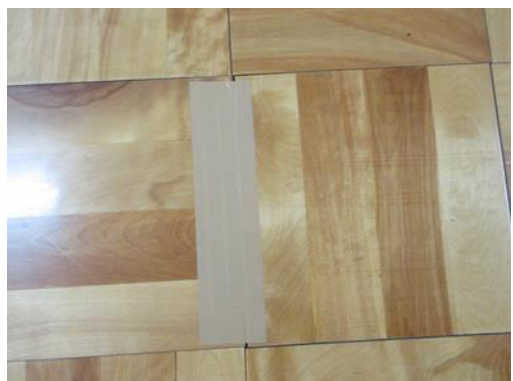
■管理教室棟 内部仕上ー廊下床の浮き上がり

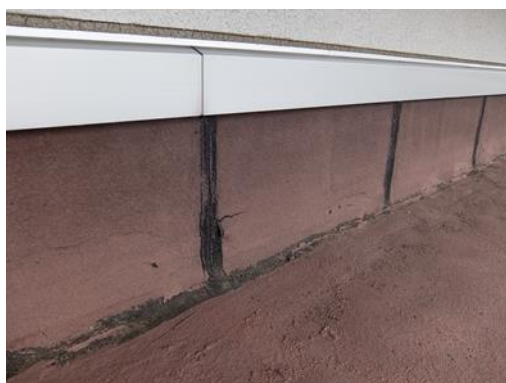
■管理教室棟 屋上ー防水層の亀裂

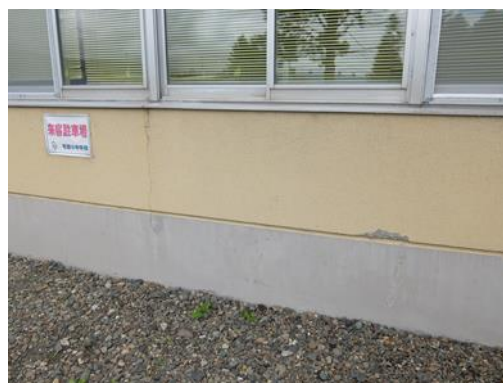
■管理教室棟 外壁ーコンクリートの欠損・ひび割れ

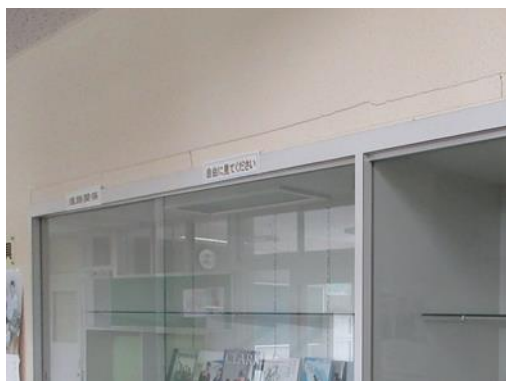
■管理教室棟 内部仕上ー廊下壁のひび割れ

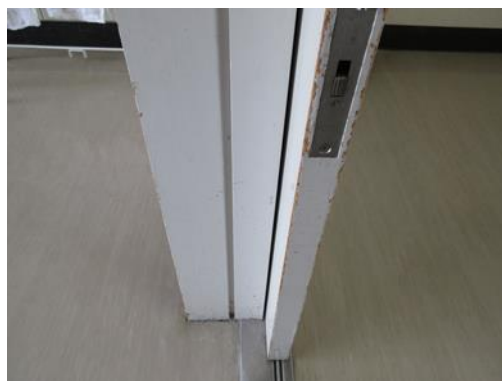
■管理教室棟 内部仕上ー木製建具塗膜の欠損

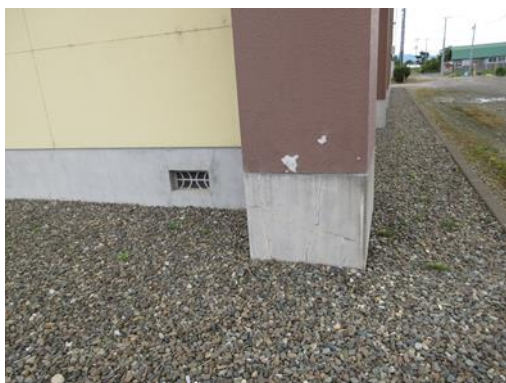
■体育館 外壁ー吹付タイルの剥離

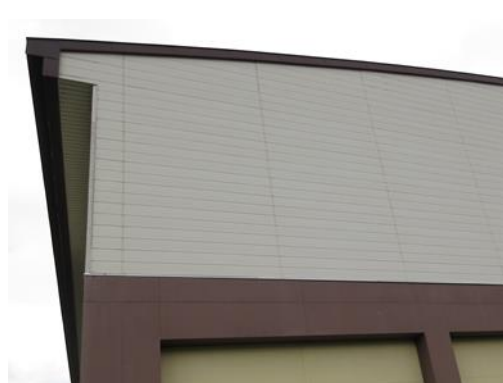
■体育館 外壁ーサイディング材の欠損

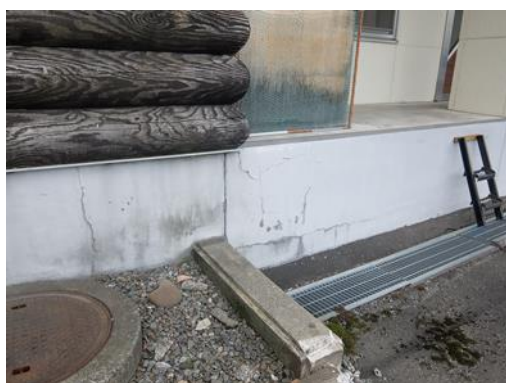
■管理教室棟 基礎—樹脂モルタルのひび割れ

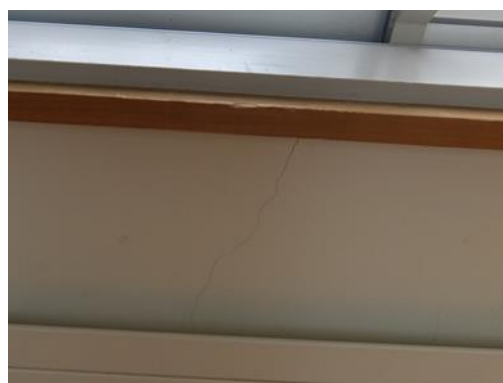
■管理教室棟 内部仕上—廊下壁のひび割れ

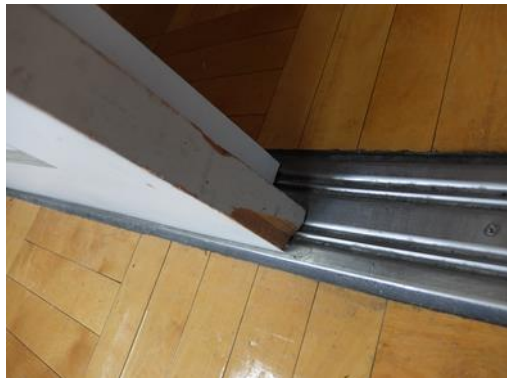
■管理教室棟 内部仕上—木製建具の欠損

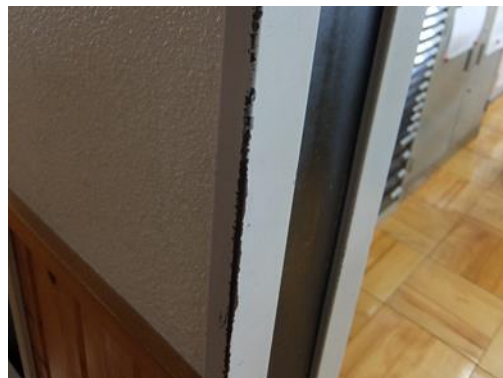
■管理教室棟 内部仕上—建具枠の塗膜欠損

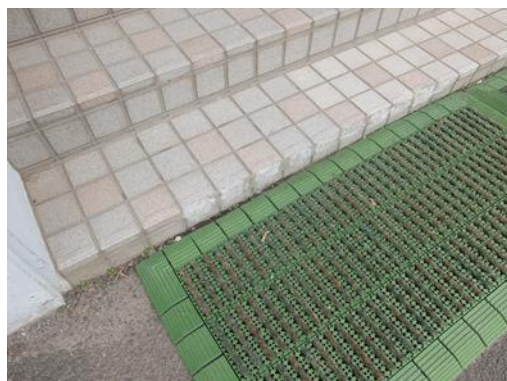
■体育館 玄関—床タイルの欠損

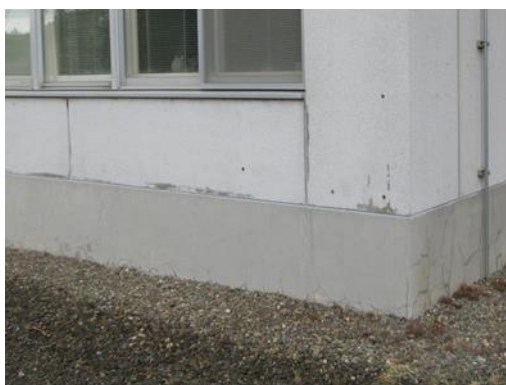
■管理教室棟 外壁ーリシンの剥離

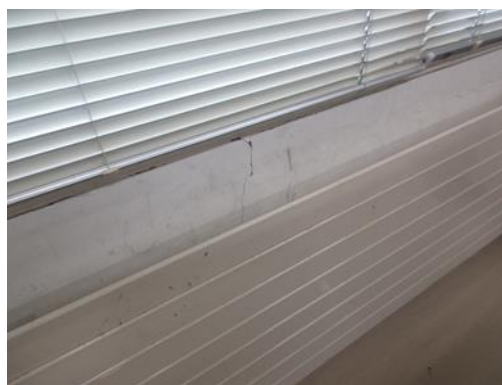
■管理教室棟 内部仕上ー教室壁のひび割れ

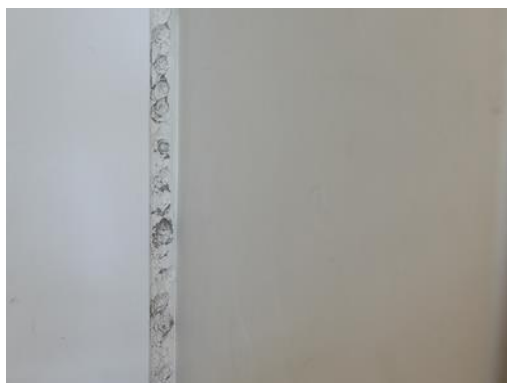
■管理教室棟 内部仕上ー壁シーリングの劣化

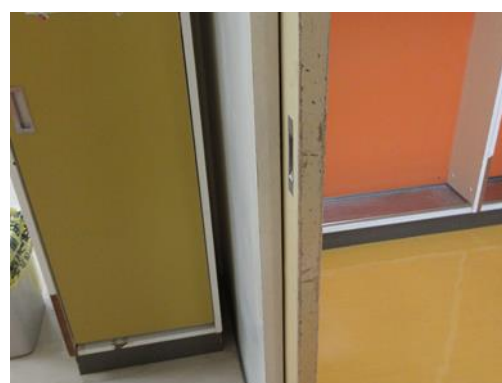
■管理教室棟 内部仕上ー木製建具の塗膜欠損

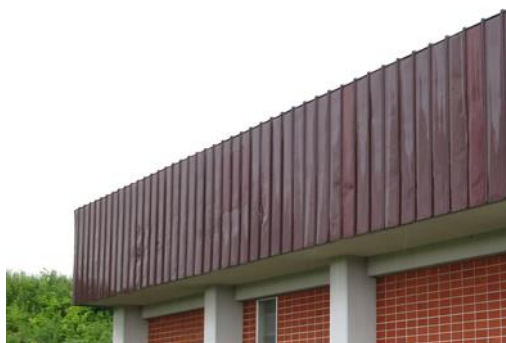
■体育館 屋根ー板金のへこみ

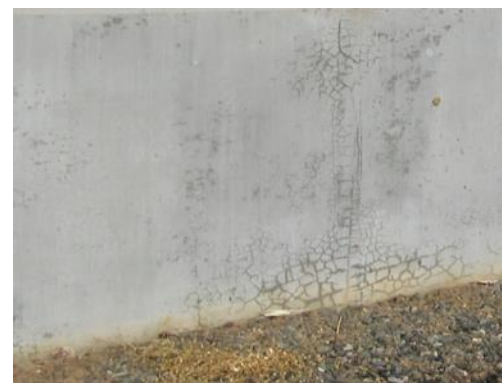
■体育館 基礎ーモルタルのひび割れ

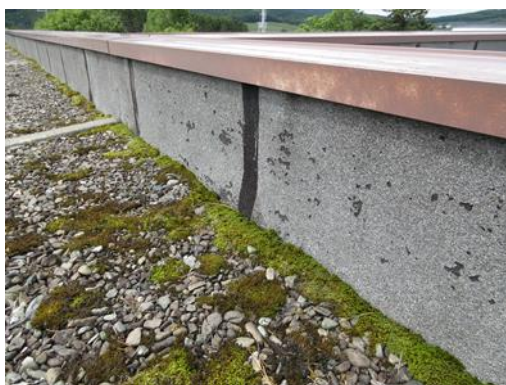
■管理教室棟 屋上ー防水立上部分の浮き

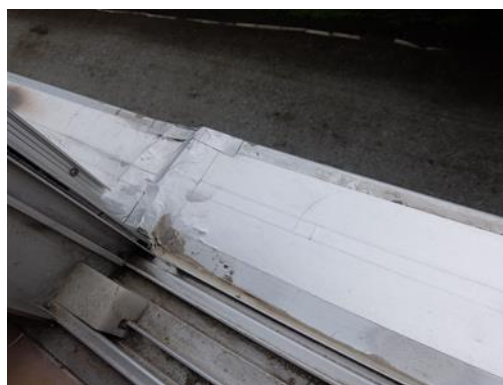
管理教室棟は、屋上防水立上りの浮き、内部の壁のひび割れ、木製建具・家具の塗膜塗装の欠損が見られます。雨天時に2階外部サッシ水切の変形により1階屋内への漏水、給水管の老朽化による保温材などの破損や発錆が見られます。

■管理教室棟 サッシ水切ー2 階部分変形

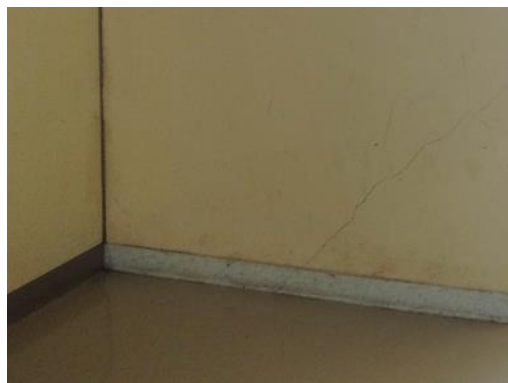
■管理教室棟 内部仕上ー廊下壁のひび割れ

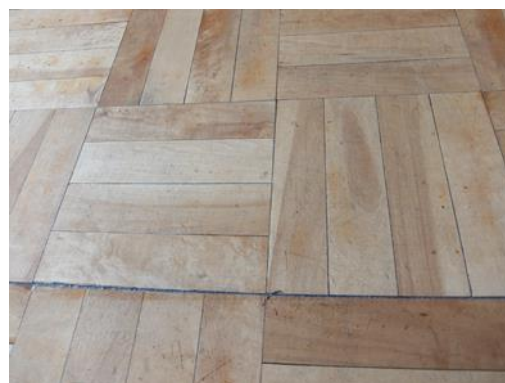
■管理教室棟 内部仕上ー床フローリング  
ブロックの浮き

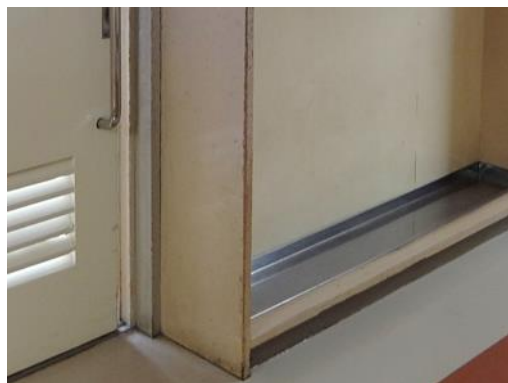
■管理教室棟 内部仕上ー木製建具・家具の塗膜欠損

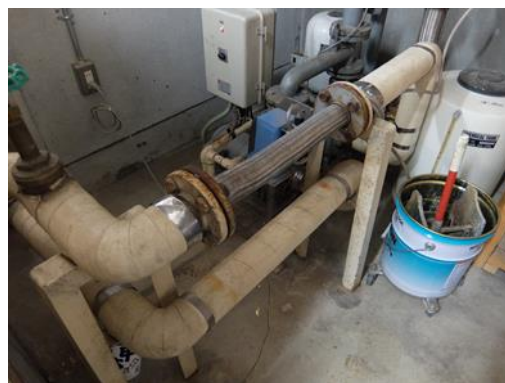
■管理教室棟 機械設備ー老朽化、配管の発錆

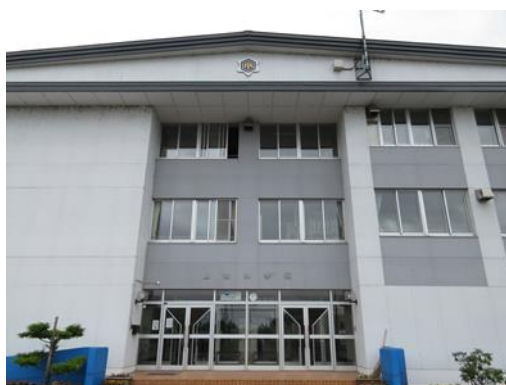
■管理教室棟 外壁一塗装の色あせ

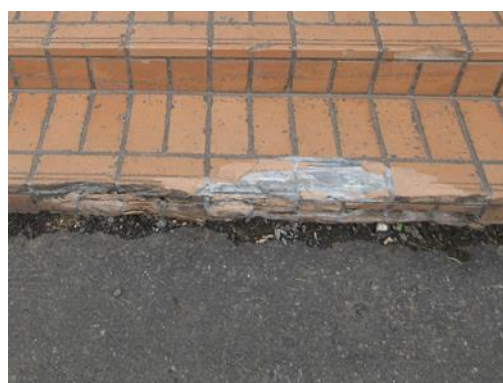
■管理教室棟 玄関一床タイルの欠損

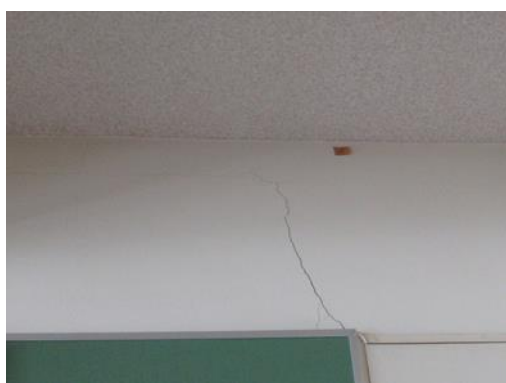
■管理教室棟 内部仕上—教室壁のひび割れ

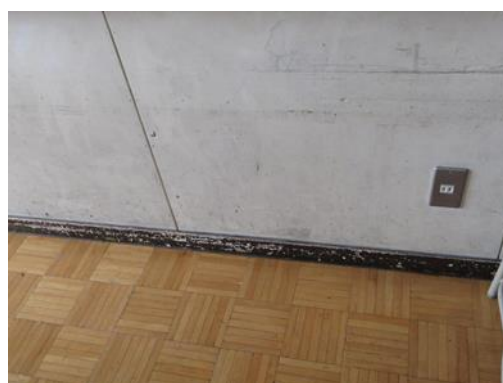
■管理教室棟 内部仕上—教室壁の塗膜欠損

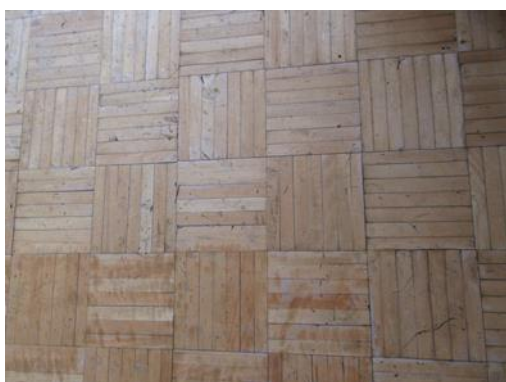
■管理教室棟 内部仕上—床フローリング  
ブロックの劣化

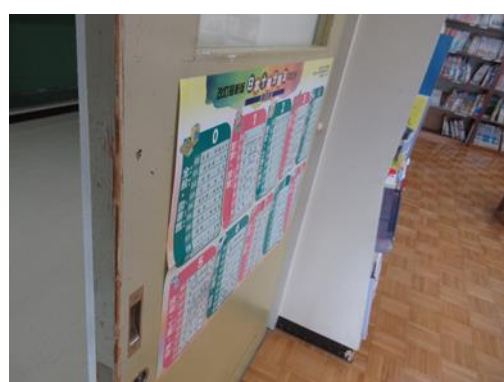
■管理教室棟 内部仕上—木製建具の塗膜欠損

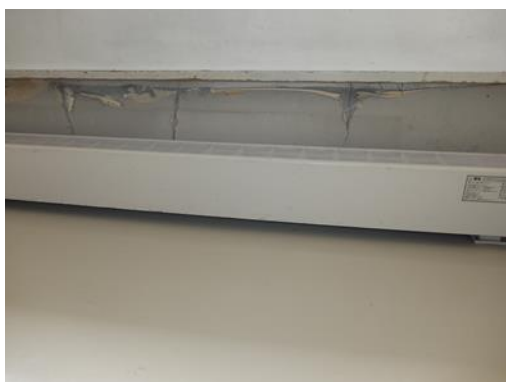
■管理教室棟 内部仕上—教室壁ビニールクロスの剥離

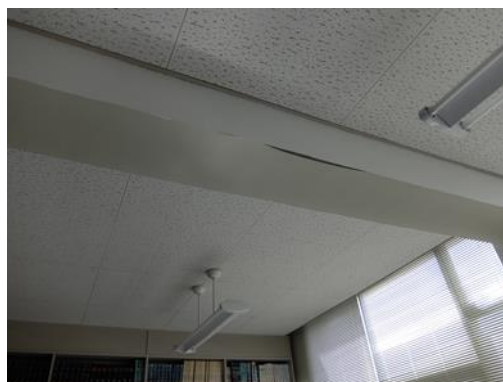
■管理教室棟 内部仕上—教室梁型ビニールクロスの剥離

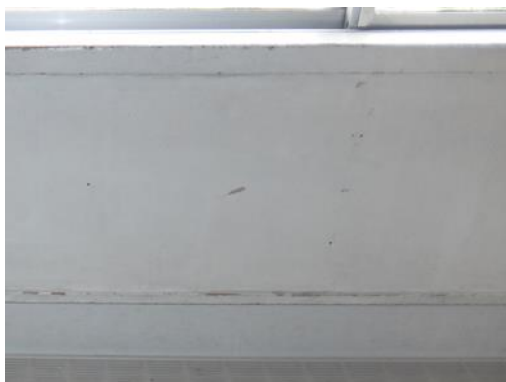
■管理教室棟 内部仕上—教室壁の塗膜欠損

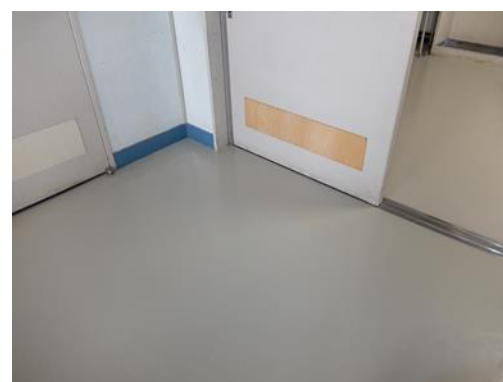
■管理教室棟 内部仕上—木製建具の欠損

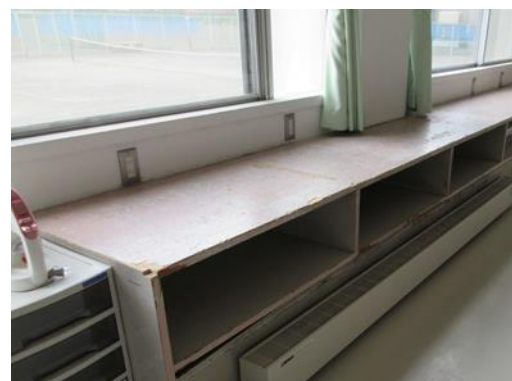
■管理教室棟 内部仕上—木製家具の欠損

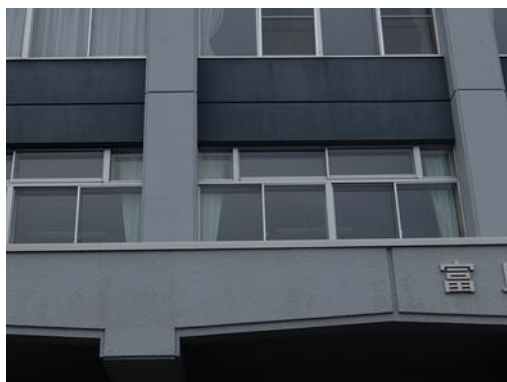
■管理教室棟 外壁一塗装の色あせ

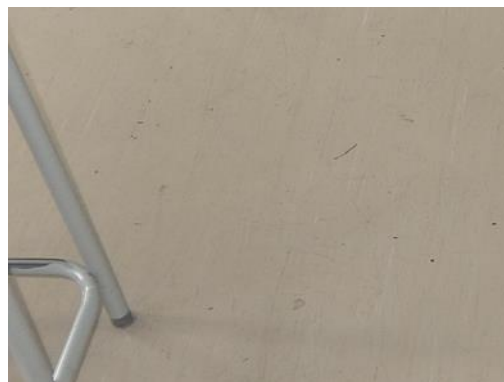
■管理教室棟 内部仕上—教室床シートの劣化

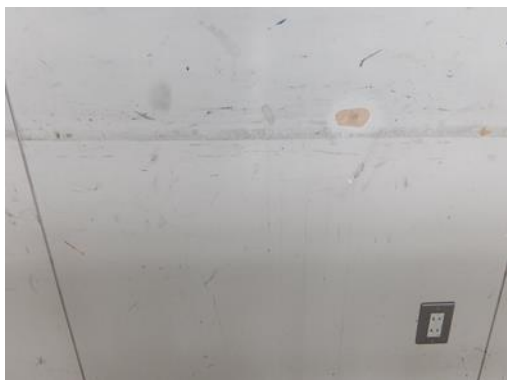
■管理教室棟 内部仕上—教室壁の塗膜欠損

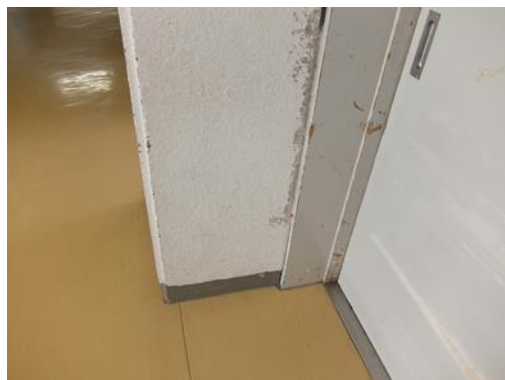
■管理教室棟 内部仕上—木製建具枠の塗膜欠損

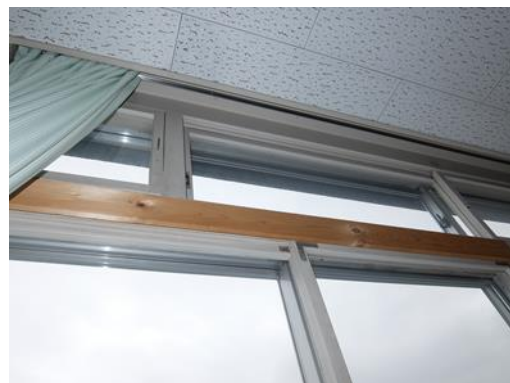
■管理教室棟 内部仕上—教室木製内窓の劣化

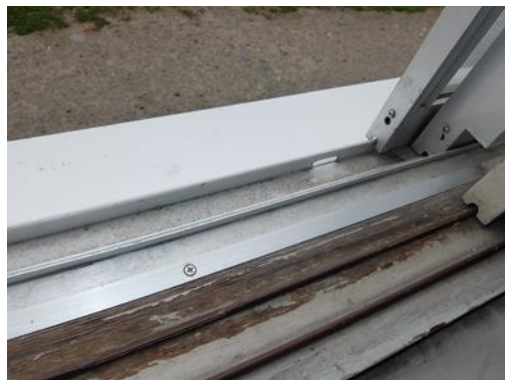
■管理教室棟 内部仕上—教室木製内窓レールの錆
