富良野市学校施設長寿命化計画

令和 2年 1月

富良野市教育委員会

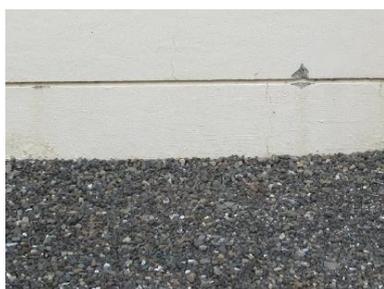
教室棟は、外壁コンクリートの欠損・ひび割れ、屋内の壁や床のひび割れ、塗装塗膜の欠損、木製建具、家具の劣化が見られます。機械設備が老朽化し、給水管の腐食による水呑み・手洗いの一部が著しいです。管理棟は、外壁にひびわれが多数見られます。

■教室棟 外壁—コンクリートの欠損、ひび割れ

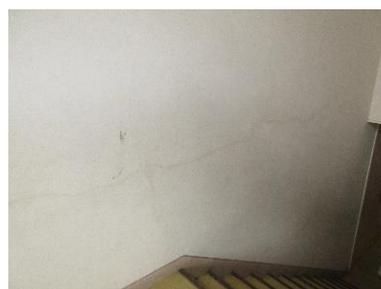
■教室棟 内部仕上—壁ひび割れ

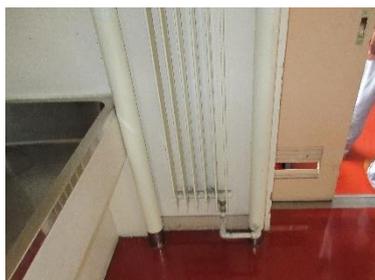
■教室棟 内部仕上—木製建具欠損

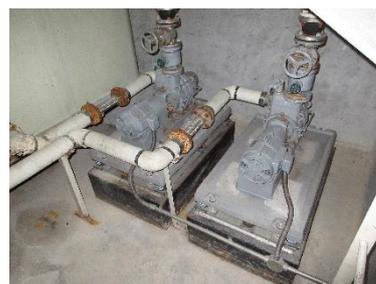
■教室棟 機械設備—老朽化、配管の発錆

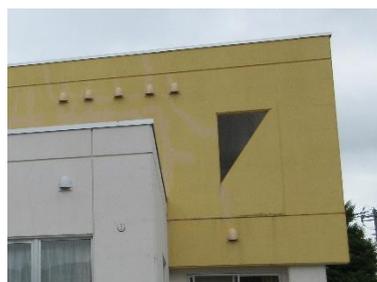
■管理棟 外壁—コンクリートのひび割れ

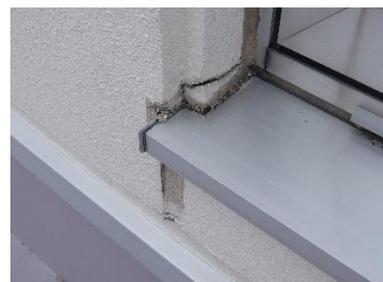
■管理棟 サッシ水切部—コンクリートひび割れ

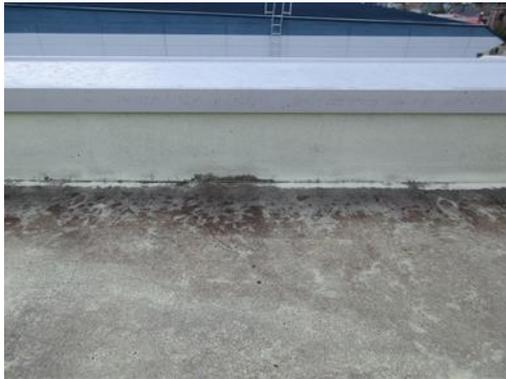
管理教室棟は、屋上防水の亀裂、外壁断熱パネルの剥離、屋内の壁のひび割れ、塗装塗膜の欠損、木製建具・家具の劣化がみられます。体育館は、外壁樹脂モルタルにひび割れが多数見られます。

■管理教室棟 屋上—防水層の亀裂

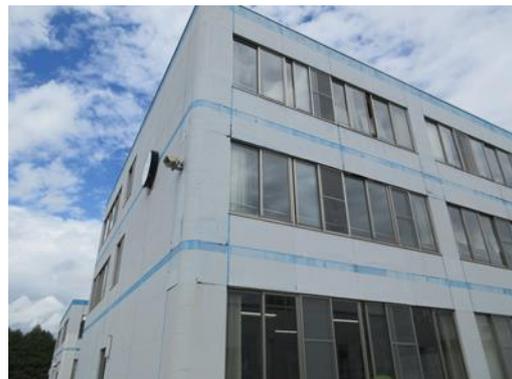
■管理教室棟 外壁—外断熱パネルの剥離

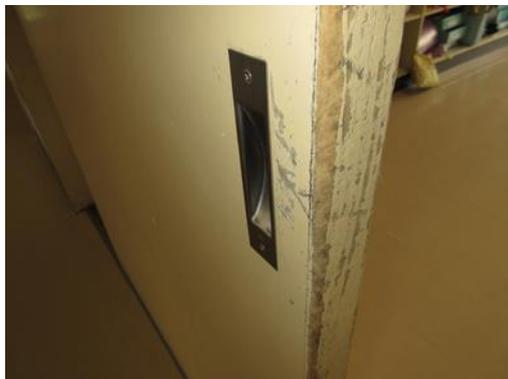
■管理教室棟 内部仕上—木製建具欠損

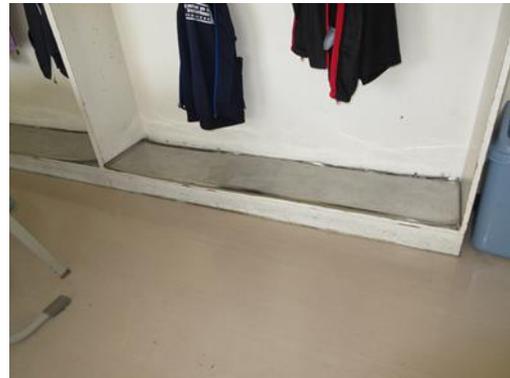
■管理教室棟 内部仕上—木製家具劣化

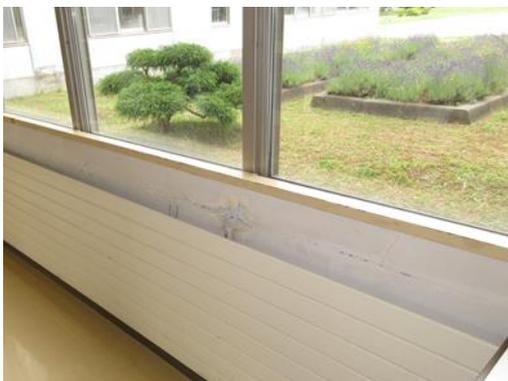
■管理教室棟 内部仕上—渡り廊下壁ひび割れ

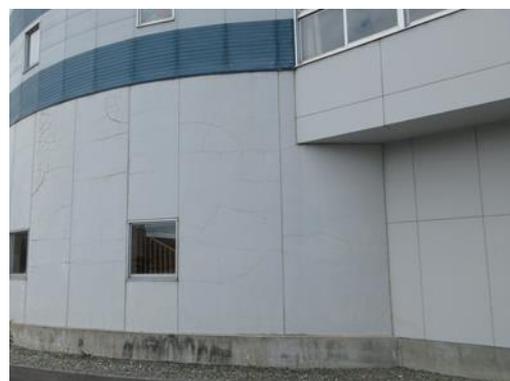
■体育館 外壁—樹脂モルタルのひび割れ

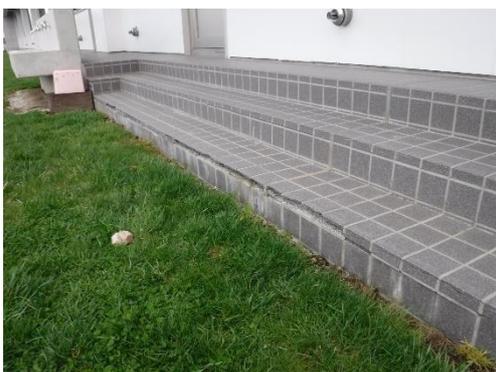
外部ポーチ階段部分のタイルのひび割れが見られます。

■校舎・体育館棟 外部一階段のタイルひび割れ

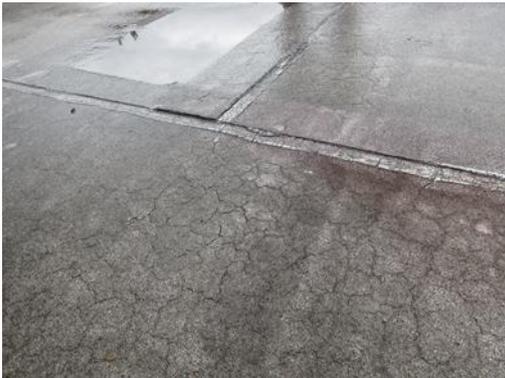
管理教室棟は、屋上防水層の亀裂、外壁コンクリートの欠損・ひび割れが見られます。内部では、1階ホールのフローリングブロックが水分により黒く変色しています。

■管理教室棟 屋上防水層の亀裂

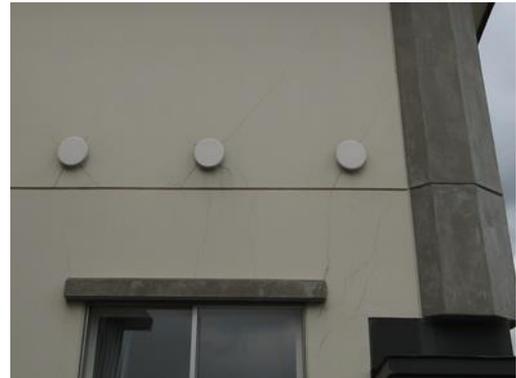
■管理教室棟 外壁コンクリートのひび割れ

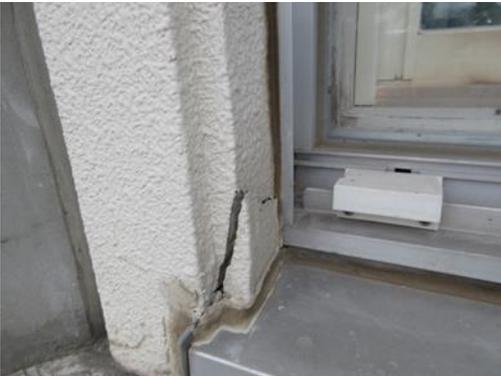
■管理教室棟 サッシ水切部コンクリートのひび割れ

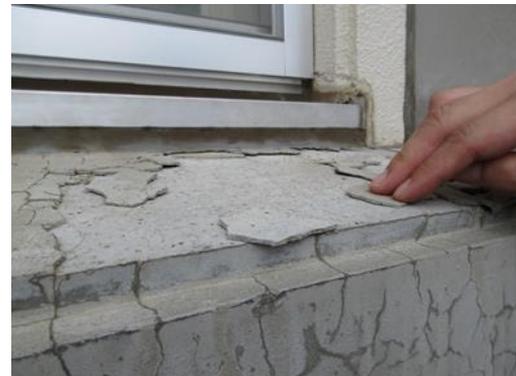
■管理教室棟 水切部モルタル仕上げの剥落

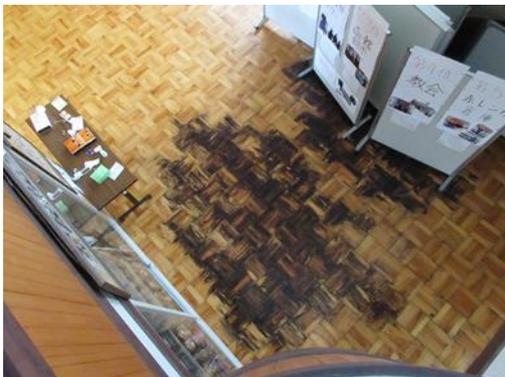
■管理教室棟 内部仕上ホール床の変色

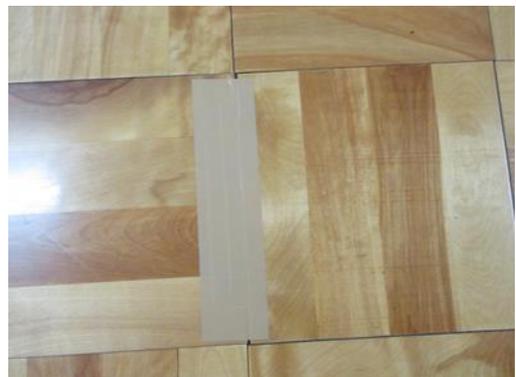
■管理教室棟 内部仕上廊下床の浮き上がり

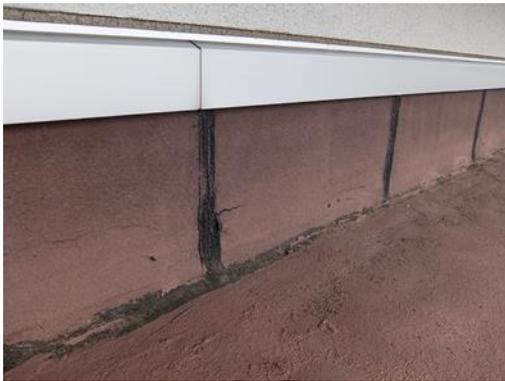
管理教室棟は、屋上防水層の亀裂、外壁コンクリートの欠損・ひび割れ、内部の壁のひび割れ、塗装塗膜の欠損、木製建具、家具の塗装塗膜の欠損が見られます。体育館では、外壁吹付タイルの剥離、サイディングの欠損が見られます。

■管理教室棟 屋上ー防水層の亀裂

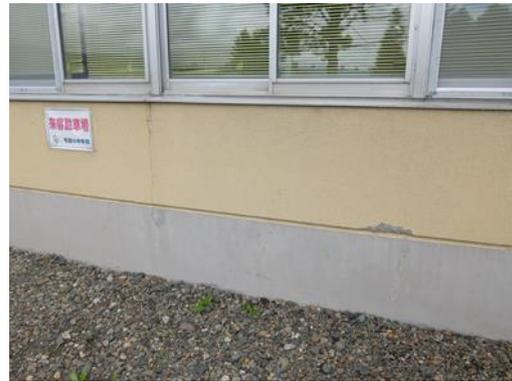
■管理教室棟 外壁ーコンクリートの欠損・ひび割れ

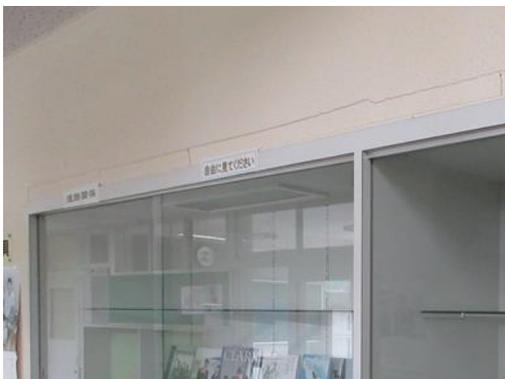
■管理教室棟 内部仕上ー廊下壁のひび割れ

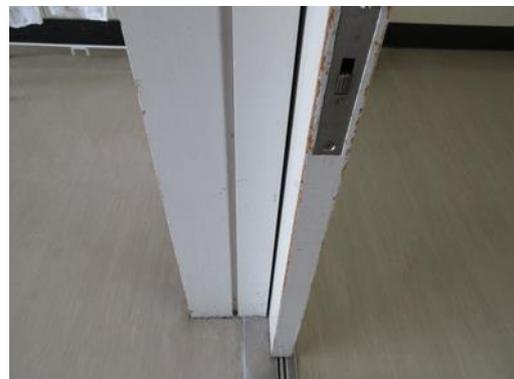
■管理教室棟 内部仕上ー木製建具塗膜の欠損

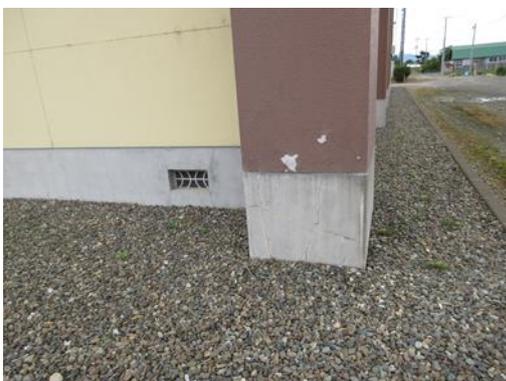
■体育館 外壁ー吹付タイルの剥離

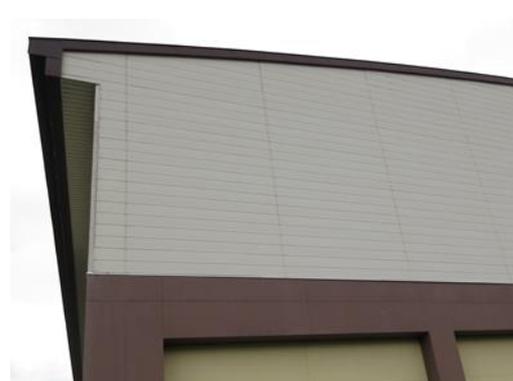
■体育館 外壁ーサイディング材の欠損

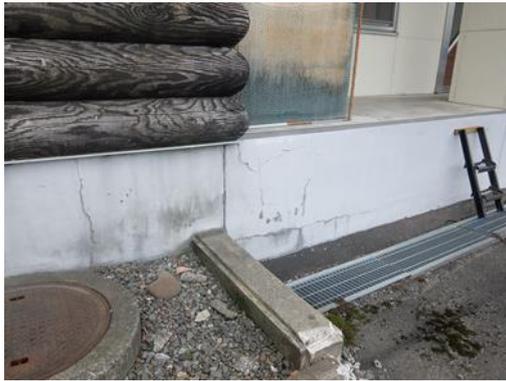
管理教室棟は、基礎の樹脂モルタルにひび割れが少し見られる他は、外壁、屋根とも概ね良好であります。内部は、木製建具の塗装塗膜の欠損が見られます。

■管理教室棟 基礎—樹脂モルタルのひび割れ

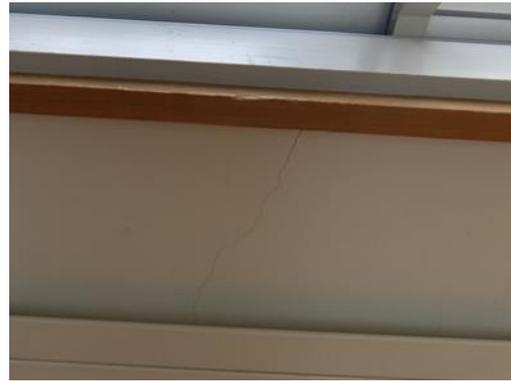
■管理教室棟 内部仕上—廊下壁のひび割れ

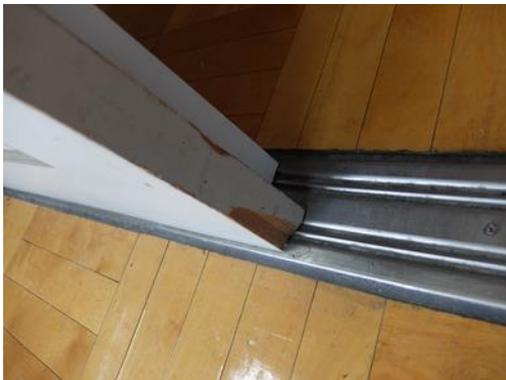
■管理教室棟 内部仕上—木製建具の欠損

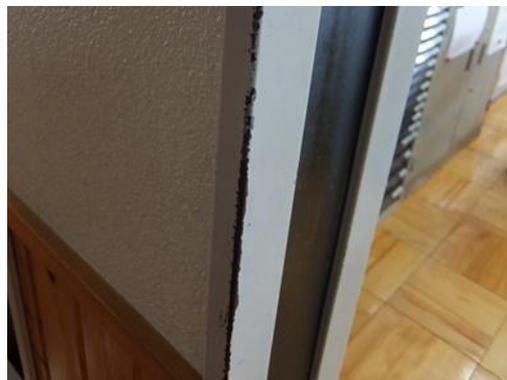
■管理教室棟 内部仕上—建具枠の塗膜欠損

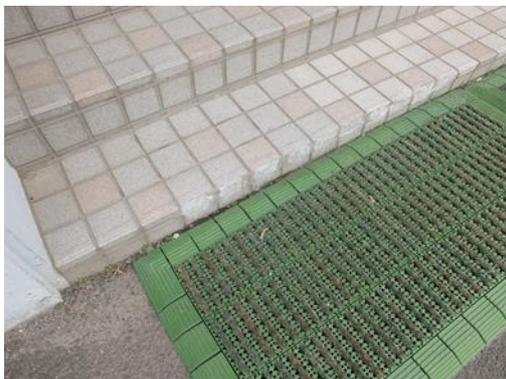
■体育館 玄関—床タイルの欠損

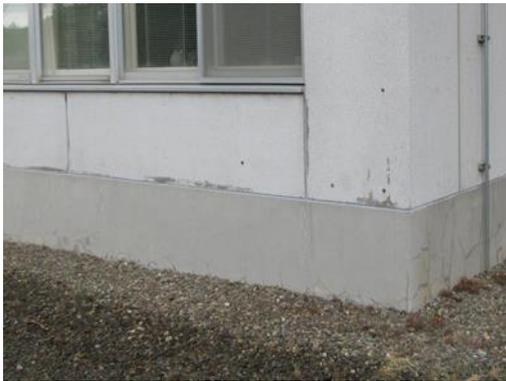
管理教室棟は、外壁リシンの剥落、屋根の塗装塗膜の剥離、内部の壁のひび割れ、塗膜塗装の欠損、シーリングの劣化、木製建具の塗膜塗装の欠損が見られます。体育館は、屋根板金のへこみが見られます。

■管理教室棟 外壁ーリシンの剥離

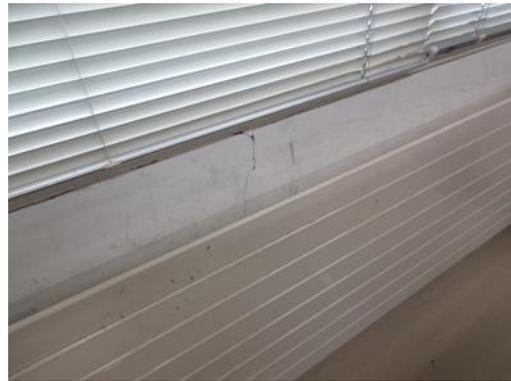
■管理教室棟 内部仕上ー教室壁のひび割れ

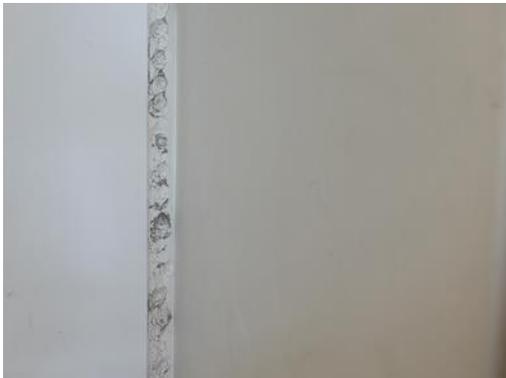
■管理教室棟 内部仕上ー壁シーリングの劣化

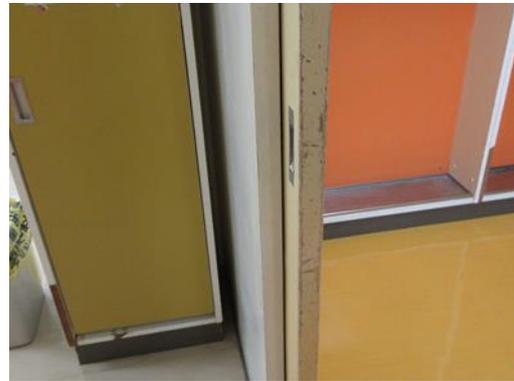
■管理教室棟 内部仕上ー木製建具の塗膜欠損

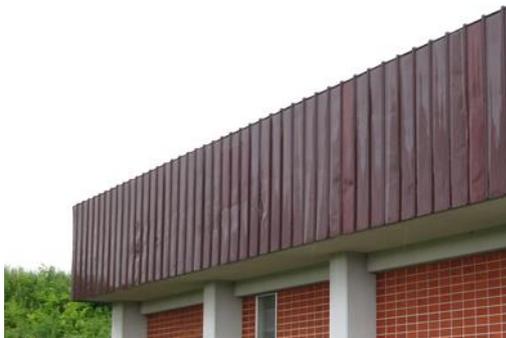
■体育館 屋根ー板金のへこみ

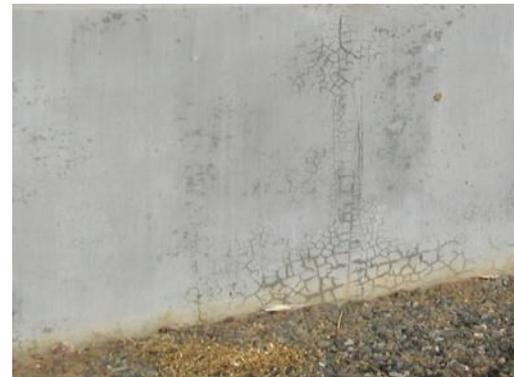
■体育館 基礎ーモルタルのひび割れ

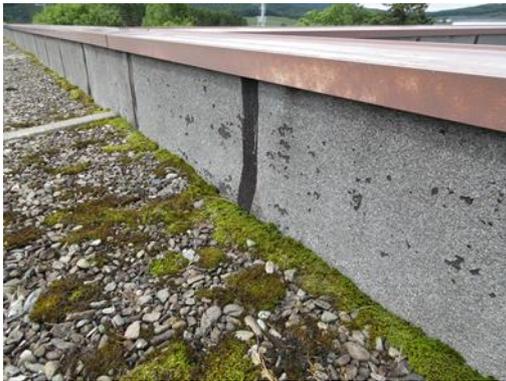
管理教室棟は、屋上防水立上りの浮き、内部の壁のひび割れ、木製建具・家具の塗膜塗装の欠損が見られます。雨天時に2階外部サッシ水切の変形により1階屋内への漏水、給水管の老朽化による保温材などの破損や発錆が見られます。

■管理教室棟 屋上ー防水立上部分の浮き

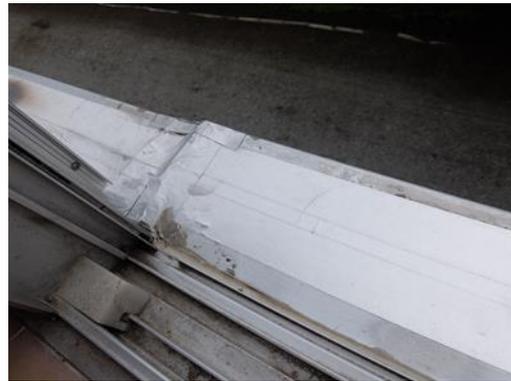
■管理教室棟 サッシ水切ー2階部分変形

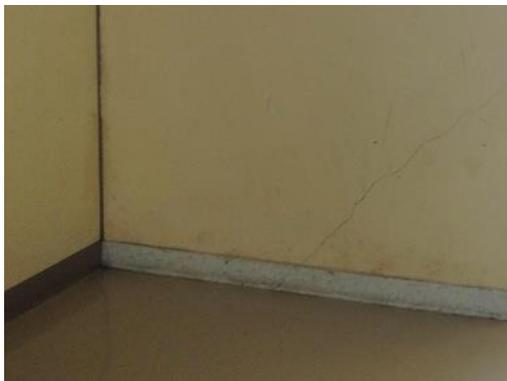
■管理教室棟 内部仕上ー廊下壁のひび割れ

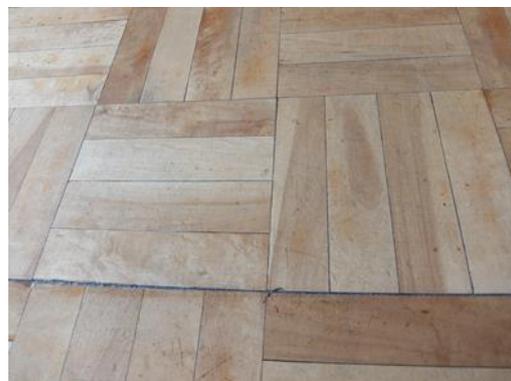
■管理教室棟 内部仕上ー床フローリング
ブロックの浮き

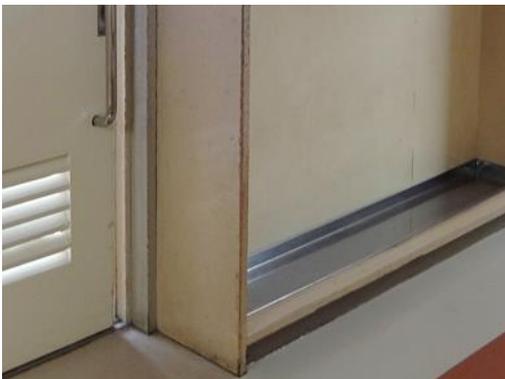
■管理教室棟 内部仕上ー木製建具・家具の塗膜欠損

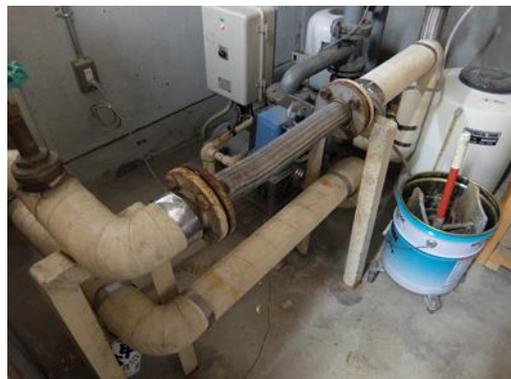
■管理教室棟 機械設備ー老朽化、配管の発錆

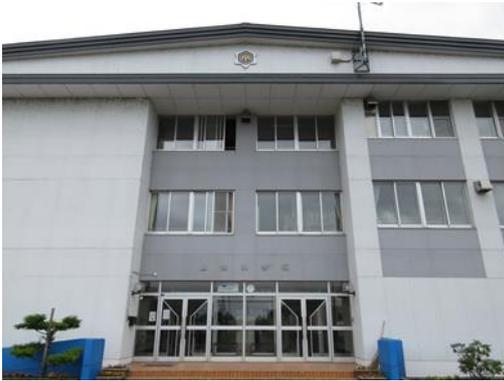
管理教室棟は、外壁塗装のの色あせ、玄関ポーチのタイルの欠損、内部床のフローリングブロックの劣化、壁のひび割れ・塗装塗膜の欠損、木製建具・家具の塗膜塗装の欠損が見られます。

■管理教室棟 外壁一塗装の色あせ

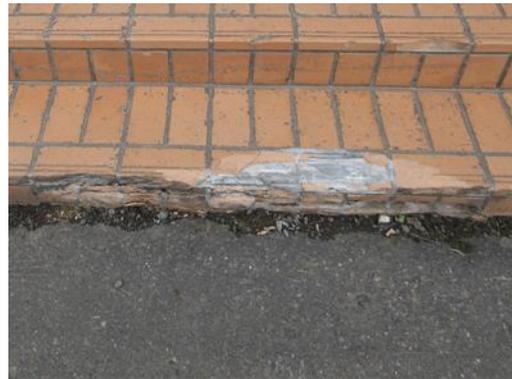
■管理教室棟 玄関一床タイルの欠損

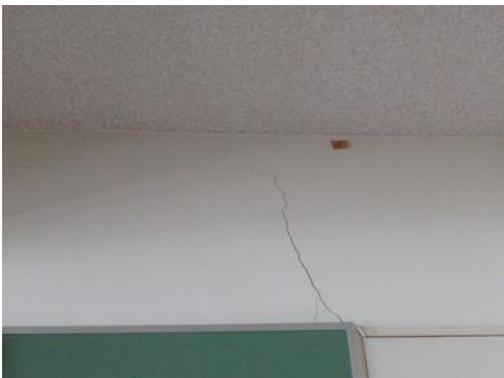
■管理教室棟 内部仕上—教室壁のひび割れ

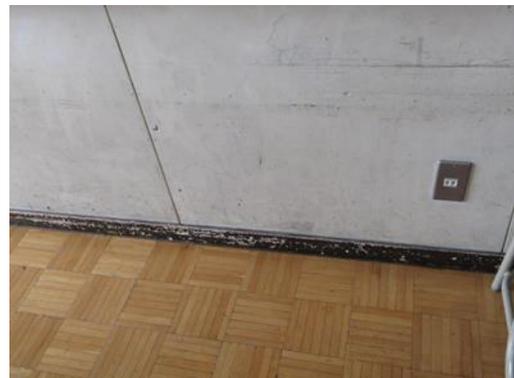
■管理教室棟 内部仕上—教室壁の塗膜欠損

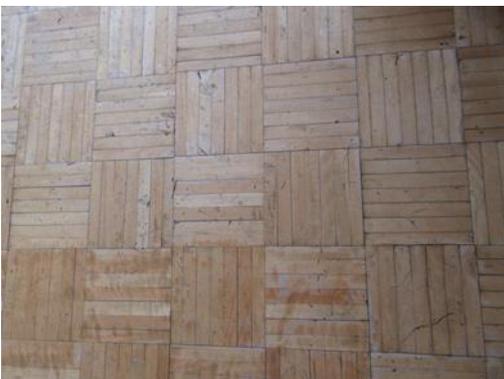
■管理教室棟 内部仕上—床フローリング
ブロックの劣化

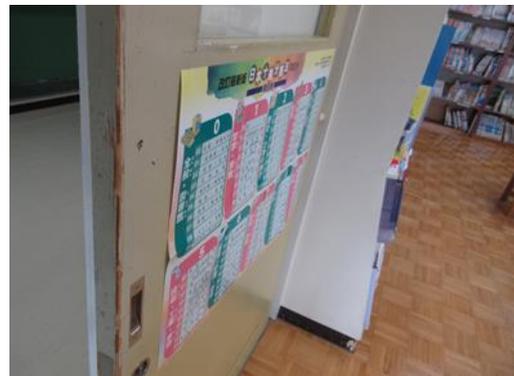
■管理教室棟 内部仕上—木製建具の塗膜欠損

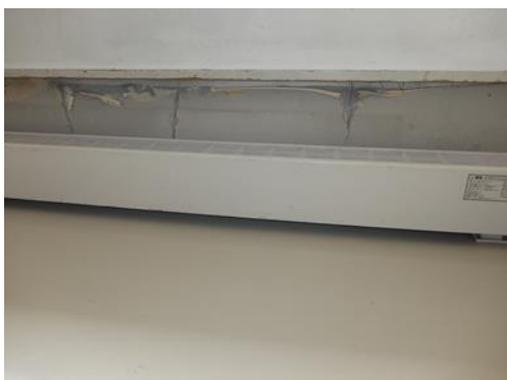
管理教室棟は、内部壁・柱型・梁型のビニールクロスの剥離、壁の塗装塗膜の欠損、木製建具・家具の劣化が見られます。

■管理教室棟 内部仕上—教室壁ビニールクロスの剥離

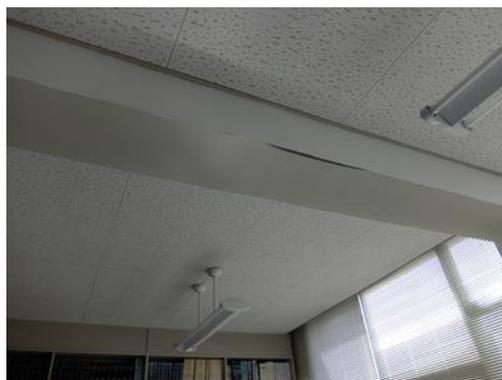
■管理教室棟 内部仕上—教室梁型ビニールクロスの剥離

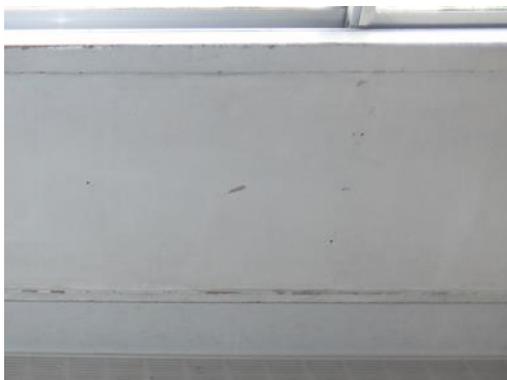
■管理教室棟 内部仕上—教室壁の塗膜欠損

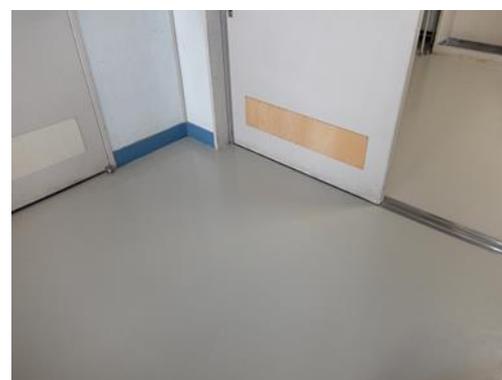
■管理教室棟 内部仕上—木製建具の欠損

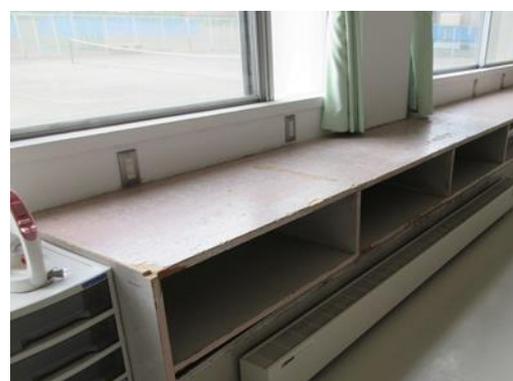
■管理教室棟 内部仕上—木製家具の欠損

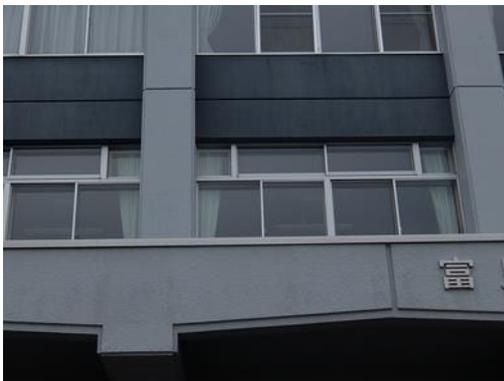
管理教室棟は、外壁塗装の色あせ、内部は、床シートの劣化、壁の塗装塗膜の欠損、木製建具・家具の劣化が見られます。

■管理教室棟 外壁—塗装の色あせ

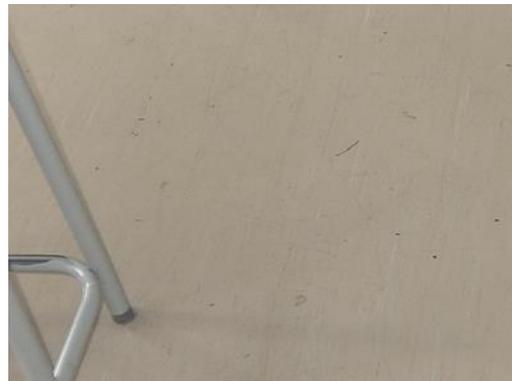
■管理教室棟 内部仕上—教室床シートの劣化

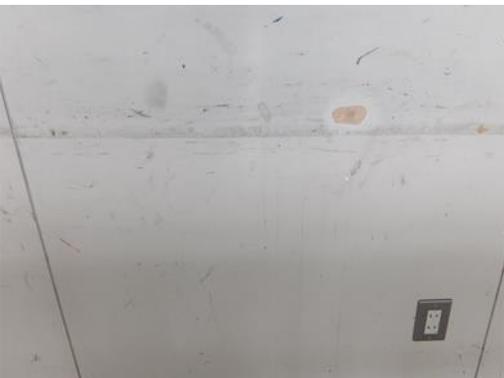
■管理教室棟 内部仕上—教室壁の塗膜欠損

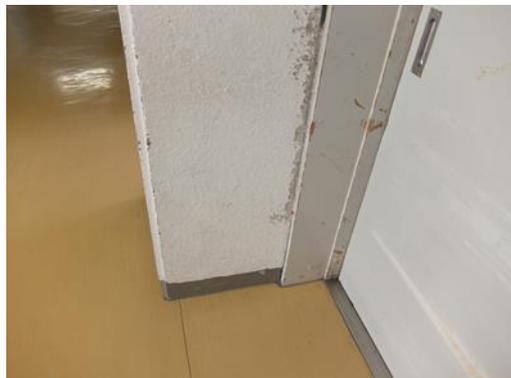
■管理教室棟 内部仕上—木製建具枠の塗膜欠損

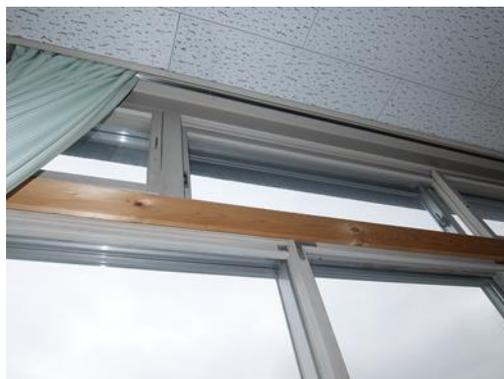
■管理教室棟 内部仕上—教室木製内窓の劣化

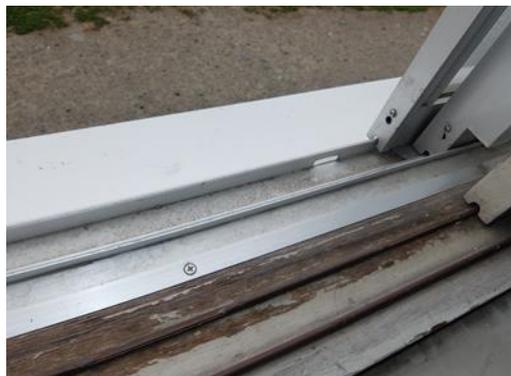
■管理教室棟 内部仕上—教室木製内窓レールの錆
