富良野市新庁舎建設基本計画（案）検討に係る

## 現状と課題の整理について

平成 30 年 10 月

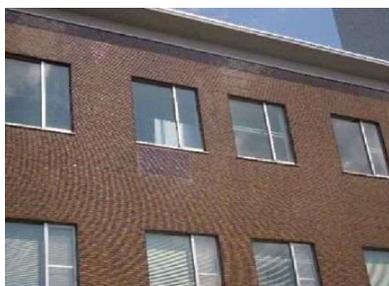
外壁落下による補修跡

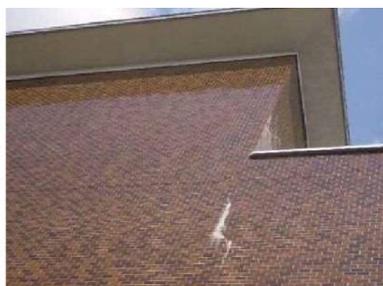
外壁のひび割れ

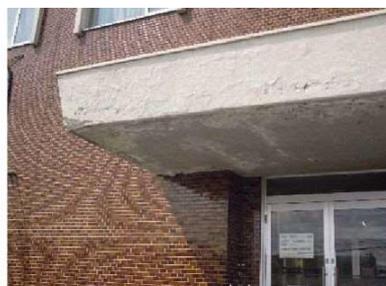
出入口の底の剥離

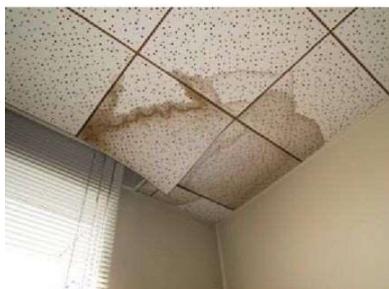
天井雨漏り跡

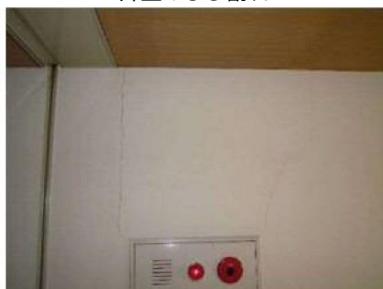
内壁のひび割れ

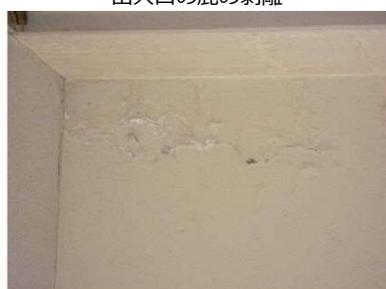
内壁の剥離

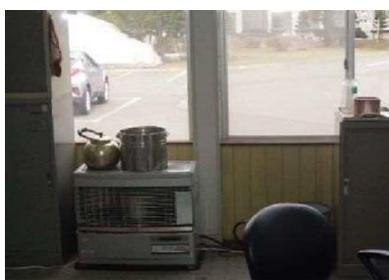
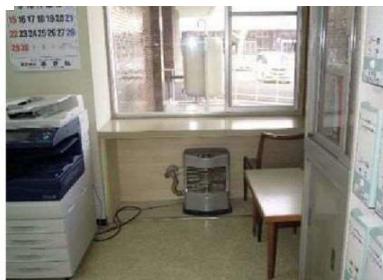
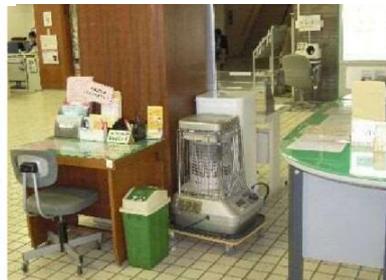
暖房能力低下により各事務室等にストーブ設置

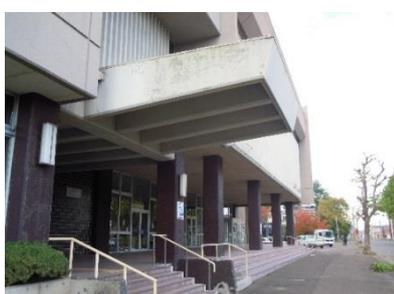
玄関入口の段差 庇の剥離

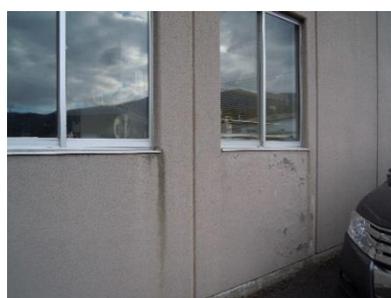
外壁の剥離

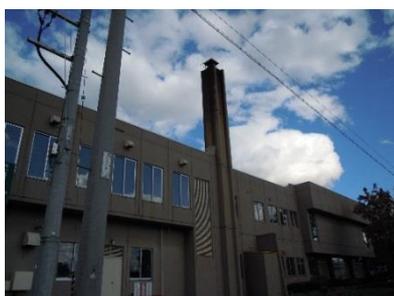
現文化会館は、築 47 年が経過し、外壁の剥離等全体的な老朽化が進んでおります。ボイラー煙突にはアスベストが確認されており、現在のところ劣化損傷はありませんが、早急な対応が必要です。また、外付けの水冷式冷房設備は、除湿ができず、大ホールには対応できておりません。

アスベスト含有のボイラー煙突

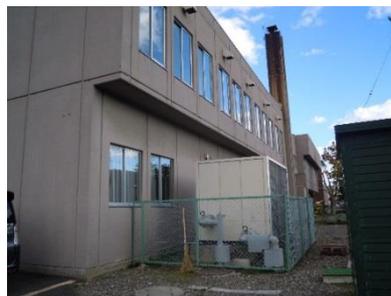
水冷式冷暖房設備

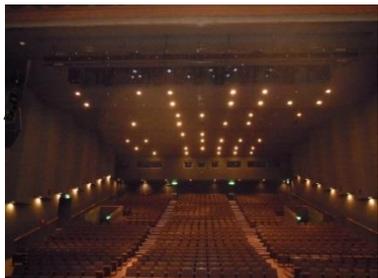
切れたままの天井の照明

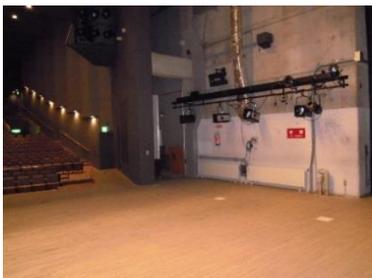
舞台袖が狭いつくり

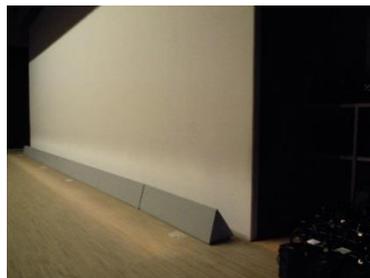
舞台の奥行きがないつくり

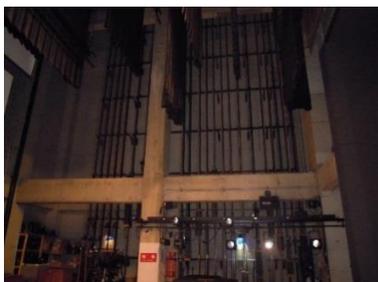
老朽化した舞台設備

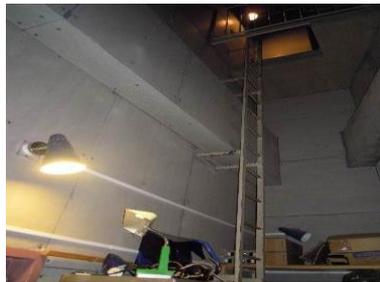
天井裏へ昇り降りする鉄製階段

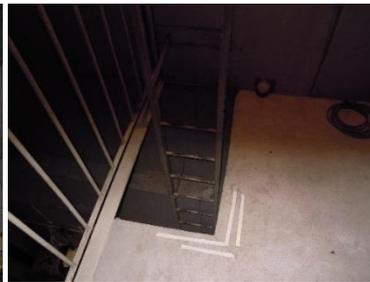
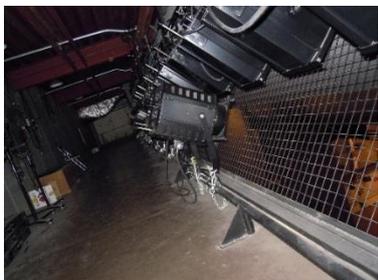
手前照明部分のみのキャットウォーク

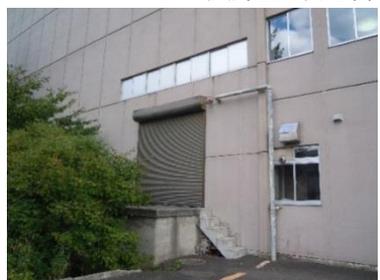
隣地があり車の横づけができない搬入口

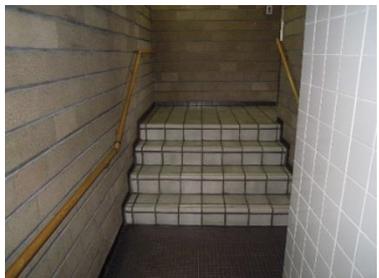
大ホールトイレ入口の段差

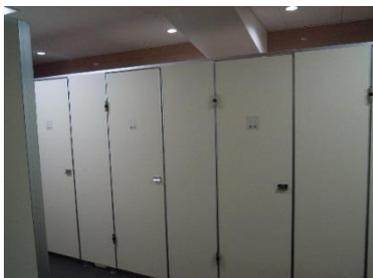
和式トイレが多い

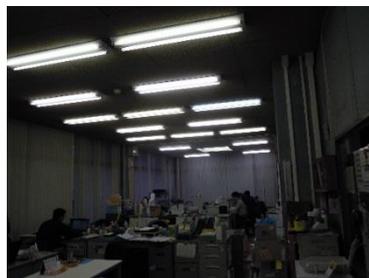
LED 照明未対応

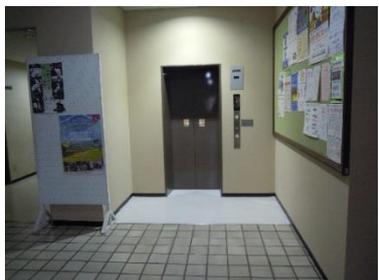
エレベーター（平成 29 年度設置）  
大ホールや 2 階展示ホール未対応
