# 富良野市通学路安全プログラム

## ～通学路安全確保に関する取組の方針～

### 富良野市通学路安全推進会議

通学路危険箇所帳票

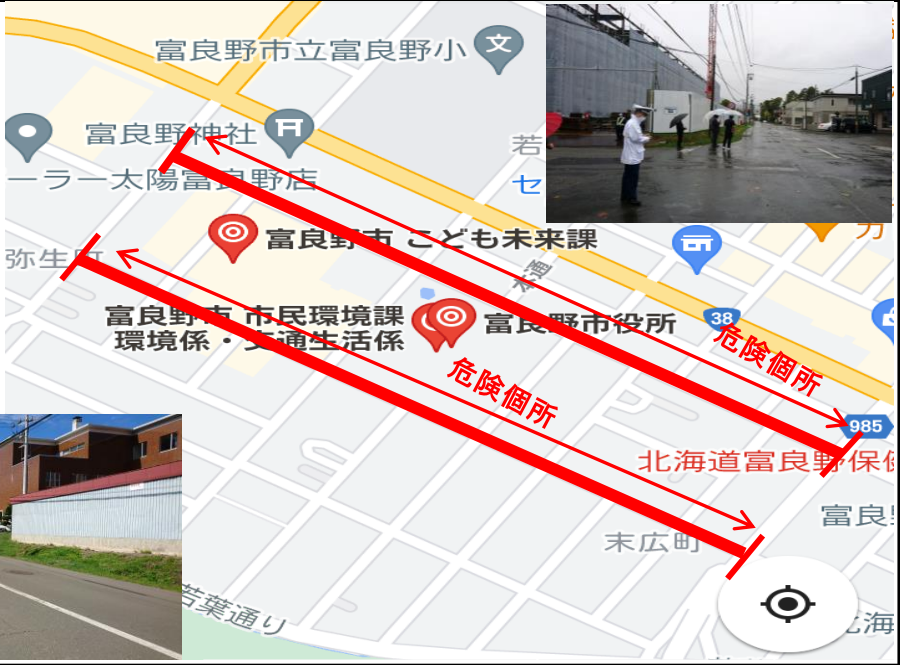
| 危険箇所番号 No.1 | 箇所名<br>市道:南7丁目2、南6丁目 | 住所<br>富良野市弥生町、末広町 |

| 通し番号 | 学校名 | 箇所名・住所 | 通学路の状況・危険の内容 | 対 策 内 容 | 事 業 主 体 | 合同点検日 | 備 考 |
|---|---|---|---|---|---|---|---|
| 1 | 富良野小 | 市役所をはさむ2つの通り<br>市道：南7丁目2、南6丁目 | 交通量が多いが、歩道と車道の区別がない。特に通学時間である朝の交通量が多い。冬は道路脇に雪山が発生し道路が狭まるためさらに危険である。 | ・令和5年度～道路改良を予定<br>・児童への安全指導 | ・道路管理者<br>・学校、地域 | R3.9.30 | ・令和6年度道路改良完了<br>（南6丁目）<br>・令和9年度道路改良完了予定<br>（南7丁目2） |

| 危険箇所となっている理由※2<br>・交通量が多いが、歩道と車道の区別がない。特に通学時間である朝の交通量が多い。冬は道路脇に雪山が発生し道路が狭まるためさらに危険である。 | | |

| 道路管理者による対策※3<br>・令和5年度以降に道路改良を予定(令和5年度～南6丁目、令和7年度～南7丁目) | 学校・地域による対策※3<br>・引き続き、児童への安全指導を行う。 | 警察等による対策※3 |

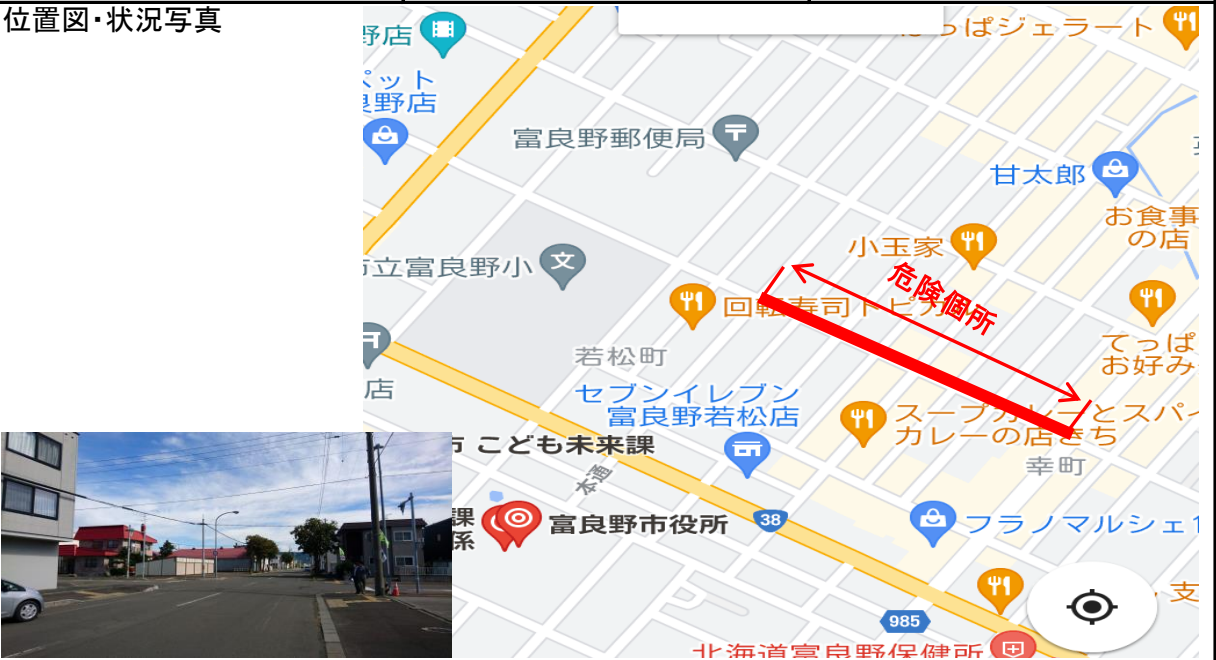
| 危険箇所番号 No.2 | 箇所名 | 住所 |

| 通し番号 | 学校名 | 箇所名・住所 | 通学路の状況・危険の内容 | 対 策 内 容 | 事 業 主 体 | 合同点検日 | 備 考 |
|---|---|---|---|---|---|---|---|
| 2 | 富良野小 | 若松町2、9番から幸町2、8番方面へ向かう通り<br>市道：南3丁目1 | 交通量が多く、一時停止がなく信号の色によってはスピードを出しやすい。横断歩道がなく、歩行者、自転車は注意が必要。冬は歩道に雪山ができ視界が悪い。 | ・児童への安全指導<br>・バトカーによる巡回強化 | ・学校、地域<br>・警察等 | R3.9.30 | 令和3年度交通事故発生箇所 |

| <p>・交通量が多いにもかかわらず、一時停止がなくスピードを出しやすい。横断歩道がなく、冬は歩道に雪山ができ視界が悪い。</p> | | |

| | <p>・引き続き、児童への安全指導を行う。</p> | <p>・パトカーによる巡回強化</p> |

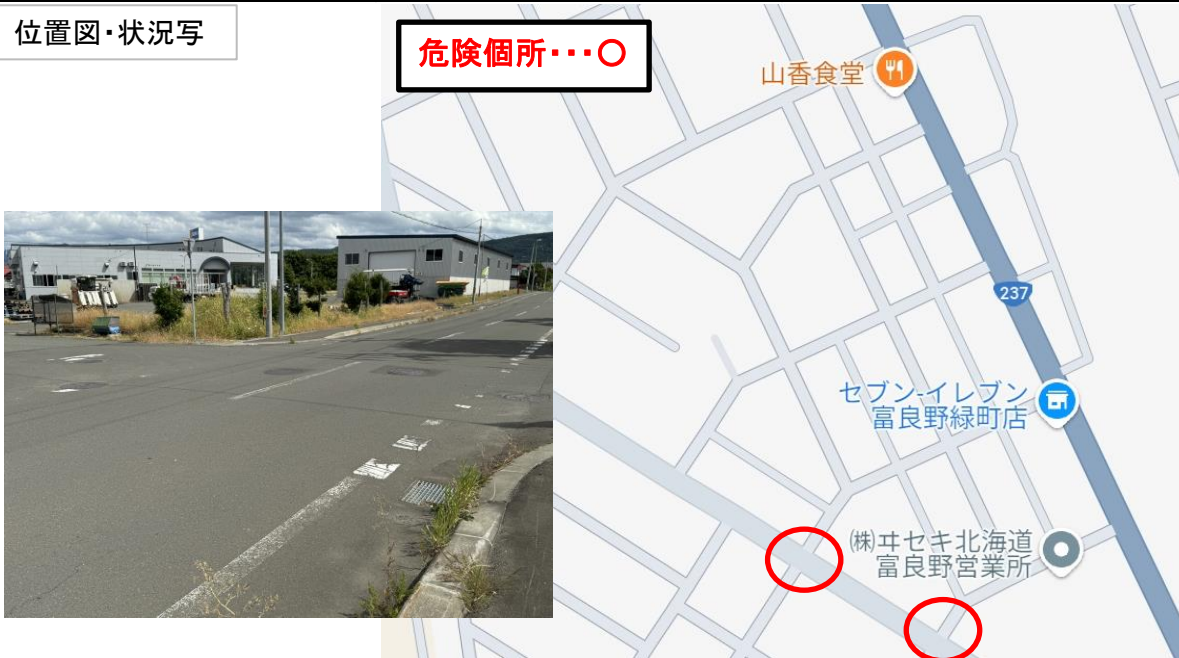
| 危険箇所番号 No.4 | 箇所名 | 住所 |

| 通し番号 | 学校名 | 箇所名・住所 | 通学路の状況・危険の内容 | 対 策 内 容 | 事 業 主 体 | 合同点検日 | 備 考 |
|---|---|---|---|---|---|---|---|
| 4 | 扇山小学校 | 緑町<br>市道：若葉通り～国道38号線 | ・交通量が多く、スピードを出しやすい。児童が横断する際に危険となっている。<br>・道路の起伏があり、児童の目線の高さからだ横から来ている車両が見えづらい。 | ・地域の見守り協力の呼びかけを行う<br>・横断歩道設置の検討 | ・学校、地域<br>・警察等 | R6.9.5 | R6新規申請 |

| <p>交通量が多く、スピードが出やすい。児童が横断する際に危険となっている。<br/>道路の起伏があり、児童の目線の高さからだと横から来ている車両が見えづらい。</p> | | |

| | <p>・地域の見守りの協力の呼びかけを行う</p> | <p>・横断歩道設置の検討</p> |

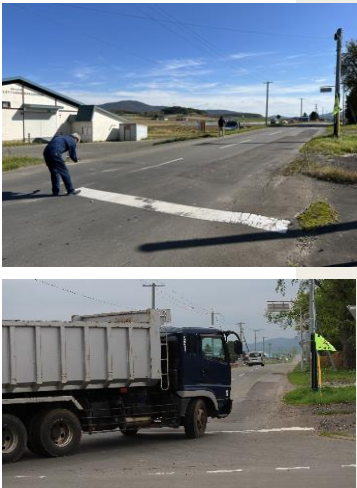
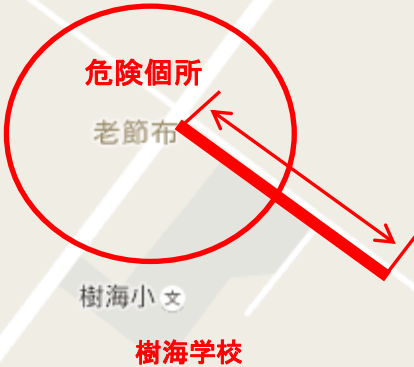
| 危険箇所番号 No.6、7 | 箇所名 | 住所 |

| 通し番号 | 学校名 | 箇所名・住所 | 通学路の状況・危険の内容 | 対 策 内 容 | 事 業 主 体 | 合同点検日 | 備 考 |
|---|---|---|---|---|---|---|---|
| 6 | 樹海学校 | 字老節布<br>市道：老節布神社～学校 | ・歩車分離されていない、車両とのすれちがいで危険がある。冬期間は雪のため見通しが悪くなるため危険がある。路上に死角があり、犯罪が起きても見えにくい | ・除排雪方法の再検討。<br>・交通安全の標識の設置検討。<br>・交通安全協会による交通標記(外国語を含む)の設置の検討 | ・道路管理者<br>・警察等 | R1.10.29 | |
| 7 | 樹海学校 | 字老節布<br>道道：十字路付近 | ・歩車分離されていない、車両とのすれちがいで危険がある。冬期間は雪のため見通しが悪くなるため危険がある。路上に死角があり、犯罪が起きても見えにくい | ・交通安全協会による交通標記(外国語を含む)の設置の検討<br>・除排雪方法の再検討 | ・道路管理者<br>・警察等 | R1.10.29 | |

| <ul style="list-style-type: none"> <li>・歩車分離されていない、車両とのすれちがいで危険がある。</li> <li>・冬期間は雪のため見通しが悪くなるため危険がある。</li> <li>・路上に死角があり、犯罪が起きても見えにくい。</li> </ul> | | |

| <ul style="list-style-type: none"> <li>・除排雪方法の再検討</li> <li>・交通安全の標識の設置検討</li> </ul> | | <ul style="list-style-type: none"> <li>・交通安全協会による交通標記（外国語を含む）の設置の検討</li> </ul> |

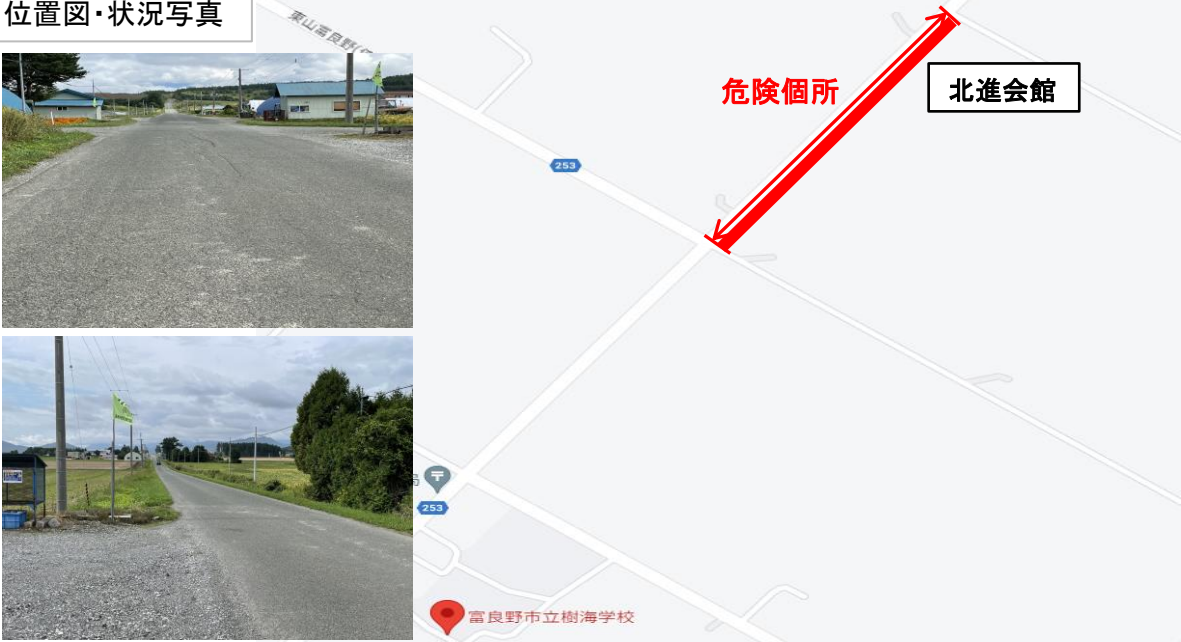
| 通し番号 | 学校名 | 箇所名・住所 | 通学路の状況・危険の内容 | 対 策 内 容 | 事 業 主 体 | 合同点検日 | 備 考 |
|---|---|---|---|---|---|---|---|
| 8 | 樹海学校 | 字老節布<br>市道：北進会館横 | 歩車分離されていない、車両とのすれちがいで危険がある。普段から交通量が多くスピードを出す車も多いが、観光シーズンはさらに多くなり危険が増している。大型車両の往来も多い。 | ・ドライバーへの注意喚起(看板設置)<br>・児童への安全指導<br>・制限速度の検討<br>・バトカーによる巡回強化 | ・道路管理者<br>・学校、地域<br>・警察等 | R5.9.6 | |

| <div>危険箇所となっている理由※2</div> <p>・歩車分離されていない、車両とのすれちがいで危険がある。普段から交通量が多く、スピードを出す車も多いが、観光シーズンはさらに多くなり危険が増している。道路の幅が狭いうえ、大型車両の往来も多い。</p> | | |

| | <ul style="list-style-type: none"> <li>・啓発看板はPTA、地域で設置</li> <li>・児童への指導の継続</li> </ul> | <ul style="list-style-type: none"> <li>・制限速度の検討</li> <li>・パトカーによる巡回強化</li> </ul> |

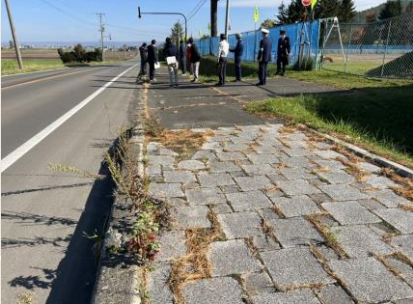
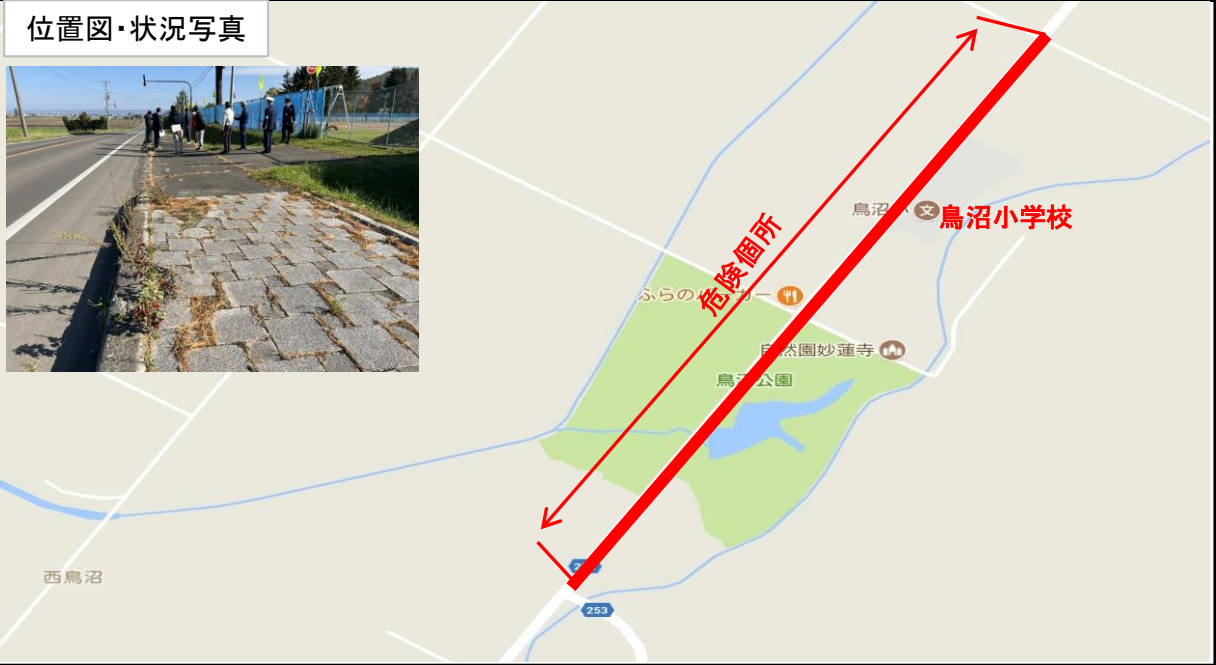
| 通し番号 | 学校名 | 箇所名・住所 | 通学路の状況・危険の内容 | 対 策 内 容 | 事 業 主 体 | 合同点検日 | 備 考 |
|---|---|---|---|---|---|---|---|
| 10 | 鳥沼小学校 | 東鳥沼の1<br>道道：東9線通(学校前の道路) | ・歩道が狭く、交通量が多いため危険を感じる。<br>・歩道の路面アスファルトが劣化(草が生えている・ひび割れが多い) 歩道横に法面、側溝(U字トラフ)があり転倒すると危険が伴う。(特に北4号～北6号の間) | ・運転者に対する注意喚起として、標識を設置済<br>・側溝への転倒防止として安全柵を設置(令和元年度)。未設置部分の安全柵の延長を検討。<br>・歩道の草、土砂等の清掃の実施<br>・バトカーによる巡回強化 | ・道路管理者<br>・学校、地域<br>・警察等 | R1.10.30 | |

| <div>危険箇所となっている理由※2</div> <ul style="list-style-type: none"> <li>・歩道が狭く、交通量が多いため危険を感じる。</li> <li>・歩道の路面アスファルトが劣化(草が生えている・ひび割れが多い)、歩道横に法面、側溝(U字トラフ)があり転倒すると危険が伴う。(特に北4号～北6号の間)</li> </ul> | | |

| <ul style="list-style-type: none"> <li>・運転者に対する注意喚起として、標識を設置(平成30年度設置済)</li> <li>・側溝への転倒防止として安全柵を設置(令和元年度)。未設置部分の安全柵は令和5年度に設置済み。</li> <li>・歩道の草、土砂等の清掃の実施</li> </ul> | <ul style="list-style-type: none"> <li>・通学用反射材の配布検討</li> </ul> | <ul style="list-style-type: none"> <li>・パトカーによる巡回強化</li> </ul> |

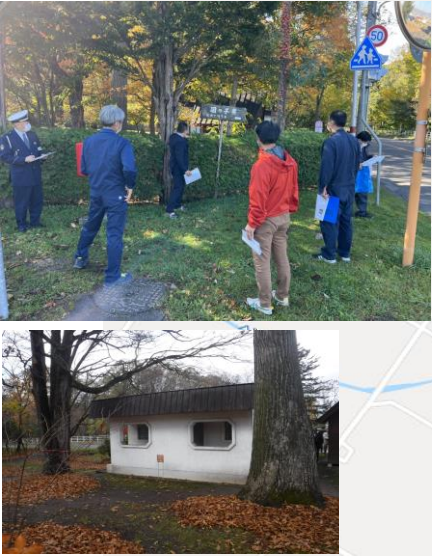
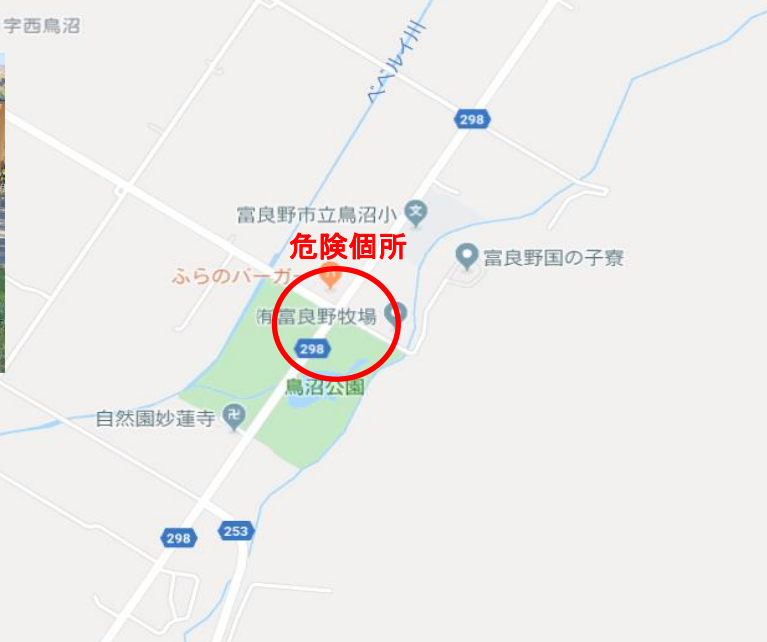
| 危険箇所番号 No.11 | 箇所名<br>鳥沼公園 | 住所<br>富良野市東鳥沼1 |

| 通し番号 | 学校名 | 箇所名・住所 | 通学路の状況・危険の内容 | 対 策 内 容 | 事 業 主 体 | 合同点検日 | 備 考 |
|---|---|---|---|---|---|---|---|
| 11 | 鳥沼小学校 | 東鳥沼の1<br>鳥沼公園 | ・道路脇に薄暗い公衆トイレがあり、周囲から見えにくく、連れ込みやすいため危険である。<br>・鳥沼公園入口の押ボタン信号(公園側)に歩道がない。 | ・道路際の低い木の剪定を実施<br>・トイレの利用時間の検討<br>・部分的な歩道の設置の検討<br>・(学校要望)バトカーによる巡回強化 | ・道路管理者<br>・警察等 | R1.10.30 | |

| 危険箇所となっている理由※2<br>・道路脇に薄暗い公衆トイレがあり、周囲から見えにくく、連れ込みやすい。<br>・鳥沼公園入口の押ボタン信号(公園側)に歩道がない。 | | |

| 道路管理者による対策※3<br>・道路際の低い木の剪定の実施。<br>・トイレの利用時間の検討<br>・部分的な歩道の設置の検討 | 学校・地域による対策※3 | 警察等による対策※3<br>・(学校要望)パトカーによる巡回強化 |

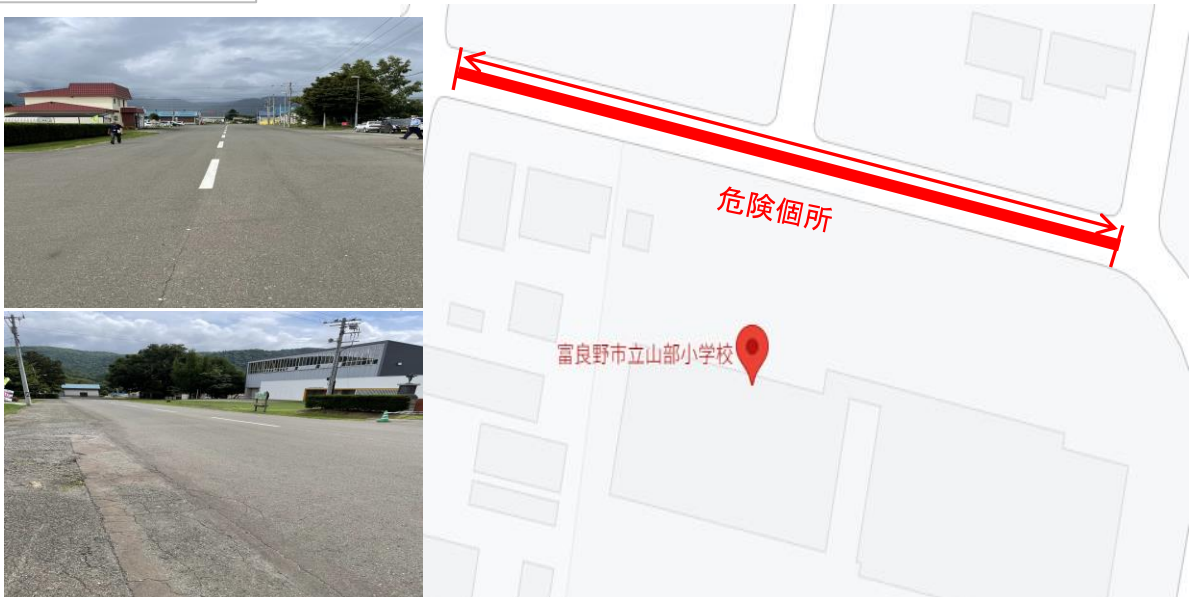
| 危険箇所番号 No.12 | 箇所名 | 住所 |

| 通し番号 | 学校名 | 箇所名・住所 | 通学路の状況・危険の内容 | 対 策 内 容 | 事 業 主 体 | 合同点検日 | 備 考 |
|---|---|---|---|---|---|---|---|
| 12 | 山部小学校 | 山部東町8番地と7番地の間<br>市道：学校前の道路 | ・歩車分離されていない。細い道ではあるが、スピードを出して走行する車両が多い。また、駐車場と学校の校舎を行き来する際に横断歩道のない道路を児童が横断することになるので危険度が高くなっている。<br>・冬期間は、除雪による雪山の影響で見通しが悪い。また、除雪が車1台分程度しかされず、児童の歩く場所が非常に狭い。 | ・外側線の施工について検討<br>・児童、保護者、ドライバーへの注意喚起(看板設置)<br>・バトカーによる巡回強化 | ・道路管理者<br>・学校、地域<br>・警察等 | R5.9.6 | |

| <p>・歩車分離されていない。スピードを出して走行する車両が多い。また、保護者の車で来る児童が駐車場と学校の校舎を往来する際に横断歩道の無い道路を児童が横断しているので危険となっている。</p> <p>・冬期間は、除雪による雪山の影響で、見通しが悪い。また、除雪が車1台分程度しかされず、児童の歩く場所が非常に狭い。</p> | | |

| <p>・外側線の施工について検討</p> | <p>・児童、保護者への注意喚起</p> <p>・ドライバーへの注意喚起(看板設置)</p> | <p>・パトカーによる巡回強化</p> |
