# 土砂災害防止に関する基礎調査(急傾斜地の崩壊)

| 箇所番号 | Ⅱ-4-49-1565 |
| 箇所名 | 富良野松南 |
| 所在地 | 富良野市字東山 |

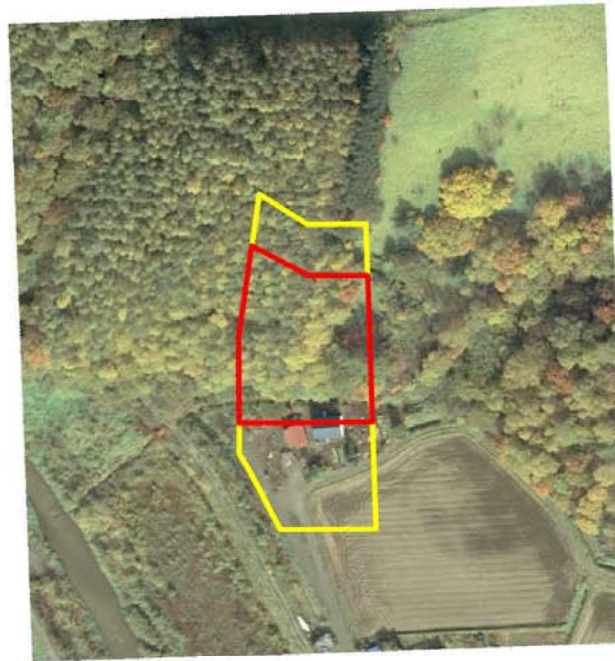
様式3-5 土地利用状況図

| | 上端に隣接する土地 | — | — | — | — | — | ○ | | | | | | | | | |
| | 急傾斜地 | — | — | — | — | — | ○ | | | | | | | | | |
| | 下端に隣接する土地 | ○ | ○ | — | ○ | ○ | ○ | | | | | | | | | |

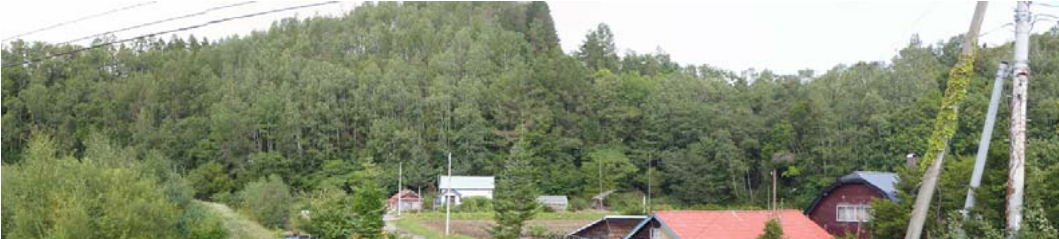
| 写真番号① | | | 写真番号② | | | |

| 斜面全景 | | | 横断1<br>起点側を望む | | | |

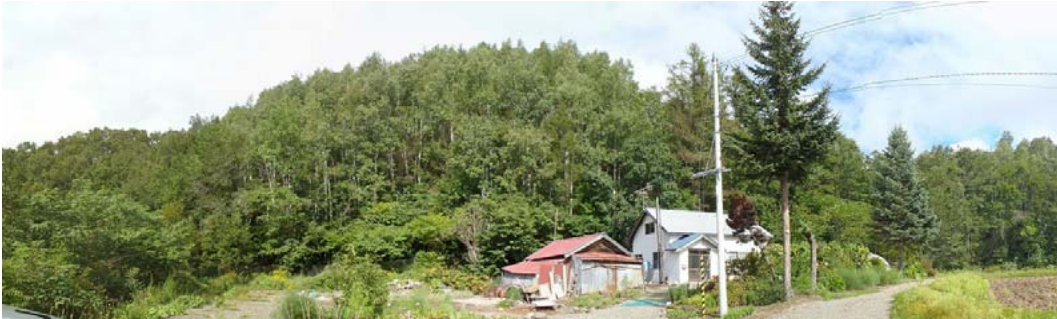
| 写真番号③ | | | | 写真番号④ | | | |

| 斜面全景 | | | | 崖下状況 | | | |

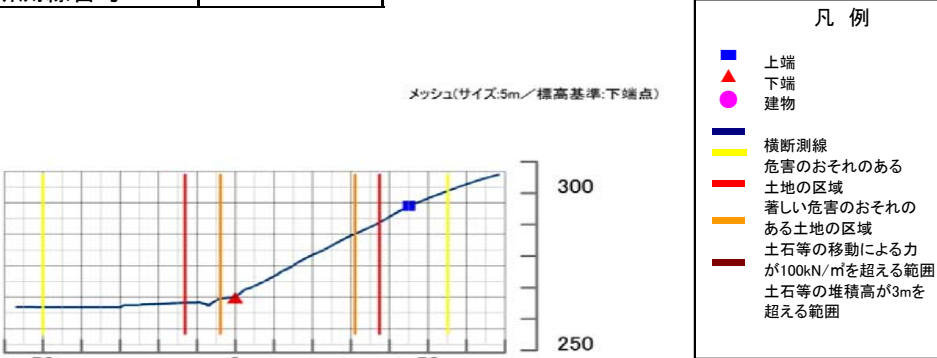
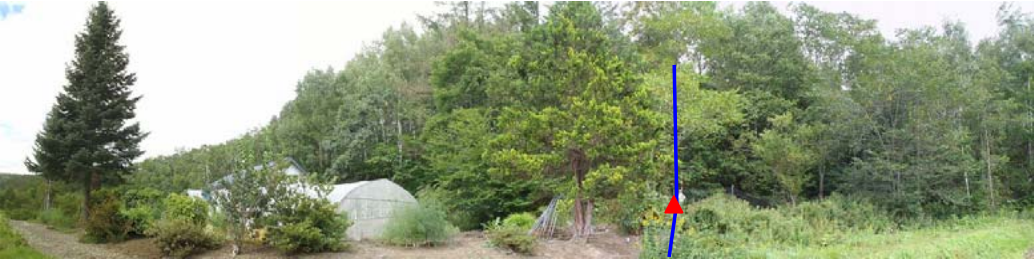
様式4-2 区域設定根拠断面図(3/3)

| <div><p>メッシュ(サイズ:5m/標高基準:下端点)</p></div> | | <div><p>凡 例</p><ul style="list-style-type: none"><li>■ 上端</li><li>▲ 下端</li><li>● 建物</li><li>— 横断測線</li><li>— 危害のおそれのある土地の区域</li><li>— 著しい危害のおそれのある土地の区域</li><li>— 土石等の移動による力が100kN/mを超える範囲</li><li>— 土石等の堆積高が3mを超える範囲</li></ul></div> <div><p>コメント</p><p>・斜面下宅地幅15mとなる起点位置である。<br/>・斜面の植生は針広混交であり、斜面に湧水はなく乾燥している。</p><p>急傾斜地の高さ:H=29.10<br/>急傾斜地の傾斜度:32.79°<br/>危害のおそれのある土地: 下端から50.00m<br/>著しい危害のおそれのある土地: 下端から13.08m</p><p>・斜面下には微地形(用水路)があり、単位幅当りの崩壊土量以下の断面を有するため、土石等が停止しないものとして区域設定する。</p><p>VOとVP(ポケット容量)を比較する。<br/>崖 高 :H=29.10 m<br/>単位幅当りの崩壊土量:A=9.0 m<sup>3</sup>/m<br/>ポケット容量 :VP=1.60 m<sup>3</sup>/m<br/><br/>1.60m<sup>3</sup>/m &lt; 9.0m<sup>3</sup>/m → OVER</p></div> | | | |
