3 火災事例

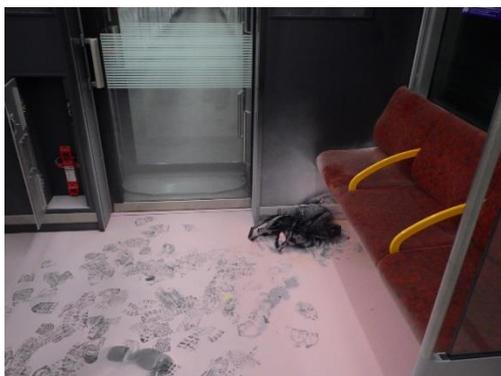
運行中の電車内で乗客が所持していた鞆の中から勢いよく煙が出ているのを発見しています。火災に気が付いた他の乗客が初期消火と110番通報を実施しています。

写真1 電車内の焼損状況（復元）

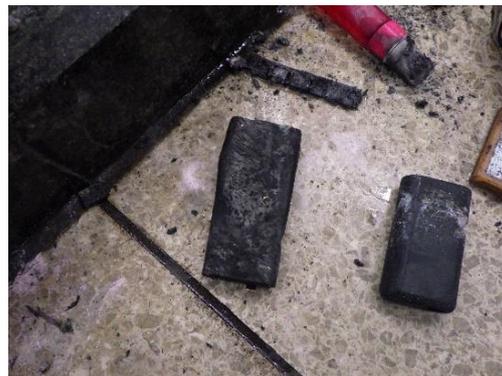
乗客の鞆の中に入っていたモバイルバッテリーが何らかの要因により短絡し出火したものです。

写真2 モバイルバッテリーの焼損状況

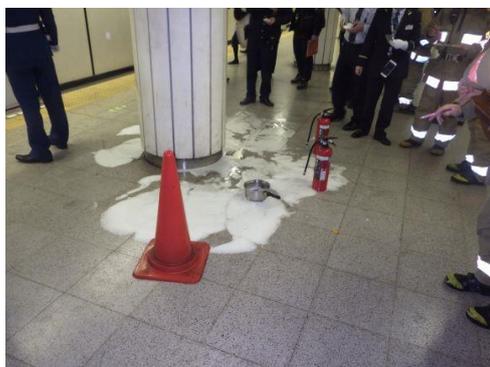
駅ホームの利用客は、自分の鞆から煙が出ているのを他の利用客から知らされたためホーム上に鞆を置き、冷却しようとしたところ出火しています。火災に気が付いた駅員が事務室内の同僚に119番通報を依頼し、駅の警備員と一緒に消火器で初期消火を実施しています。

写真3 駅ホームの焼損状況

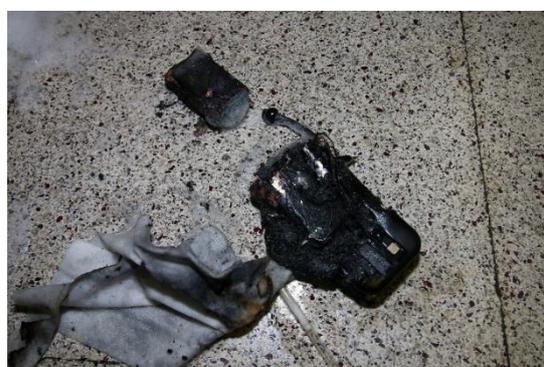
利用客が鞆の中に入れていたモバイルバッテリーが何らかの要因により短絡し出火したものです。

写真4 モバイルバッテリーの焼損状況

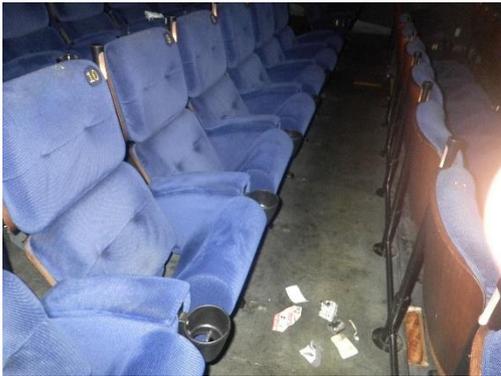
観客が映画鑑賞中に所持していたリュックが熱くなったため中を確認すると、スマートフォンを充電していたモバイルバッテリーから煙が出ているのを発見しています。

写真5 シアター内の焼損状況

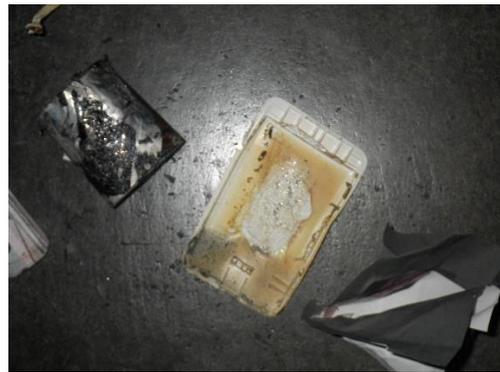
シアター内で映画鑑賞中の観客が所持していたリュックの中のモバイルバッテリーが何らかの要因により出火したものです。

写真6 モバイルバッテリーの焼損状況

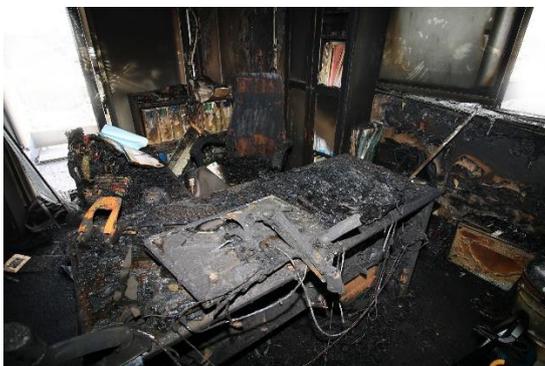
無人の事務所のデスク上で携帯型扇風機が充電されていました。発見は、下階の居住者が自動火災報知設備の鳴動音と上階からのたたきつけるような物音に気が付き上階を確認すると、廊下から煙が出ていたため、自宅の固定電話から 119 番通報をしています。

写真7 事務室の焼損状況

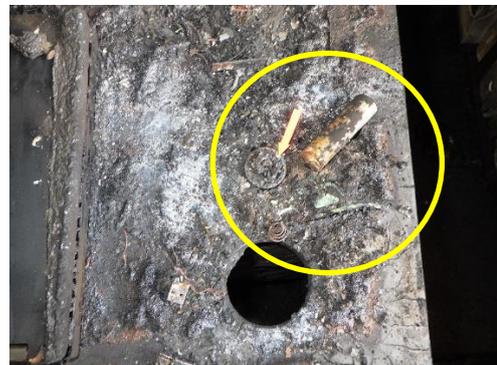
事務所のデスク上の充電中の携帯型扇風機が何らかの要因で短絡し出火しています。

写真8 携帯型扇風機の焼損状況

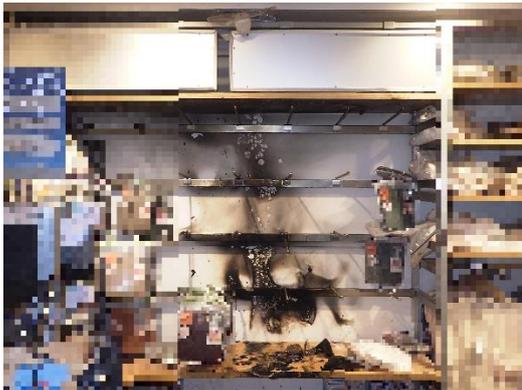
写真9 店舗内の焼損状況

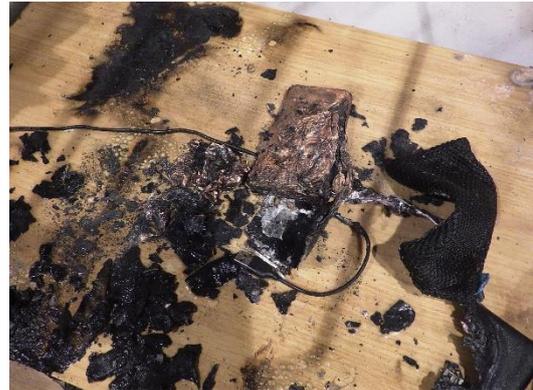
店舗の開店準備中にモバイルバッテリーを落下させたため、短絡し出火したものです。店舗の従業員が防犯カメラにモバイルバッテリーを接続しようとしたところ落としてしまい、モバイルバッテリーから火花が出ているのを発見しています。その後、店舗内の消火器で初期消火を実施し、スプリンクラー消火設備も作動して消火されています。通報は、自動火災報知設備の鳴動に気が付いた警備員が119番通報をしています。

写真10 モバイルバッテリーの焼損状況
